# ZAMKI MAZOWSZU

## INTERPRETACJA I OCHRONA

# ZAMKI NA MAZOWSZU - INTERPRETACJA I OCHRONA

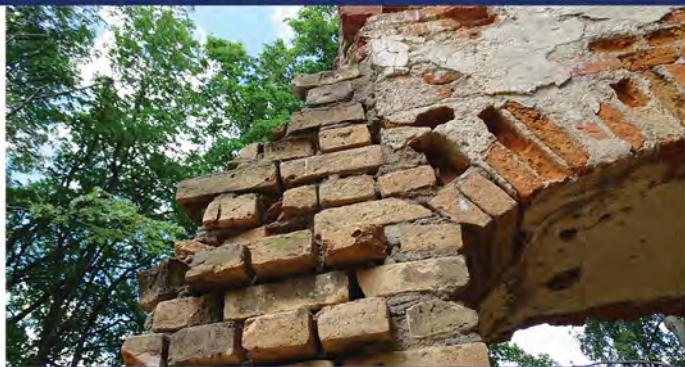
**Fot. 1.9.** Elewacja zachodnia.

Współcześnie wymurowany filar wspierający historyczne łukowe nadproże okienne. Uszkodzenia lica muru historycznego.

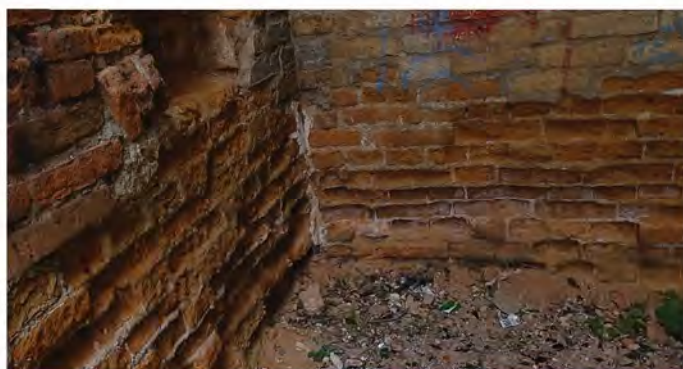
**Fot. 1.12.** Wnętrze klatki schodowej.

Silna korozja murów w pasie przyziemia. Widoczne wykwyty solne. Miejscowo tuż nad gruntem cegły zdegradowane na głębokość kilkunastu centymetrów.

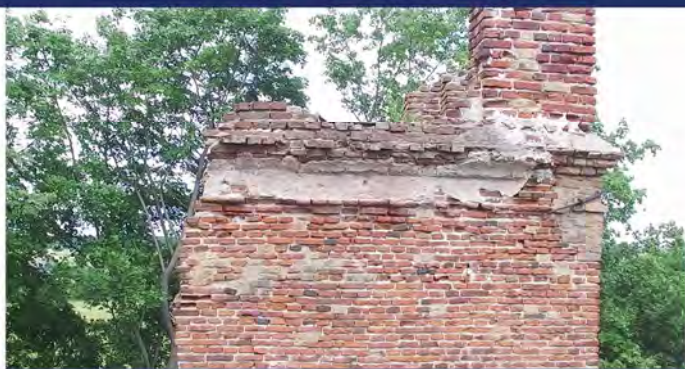
**Fot. 1.14.** Korona murów zamku.

Brak zabezpieczenia powierzchni korony. Liczne ubytki materiału murowego. Degradacja lica muru spowodowana korozją solną i mrozowa. Pod gzymsem widoczny ściągnięty wzmacniający konstrukcję.

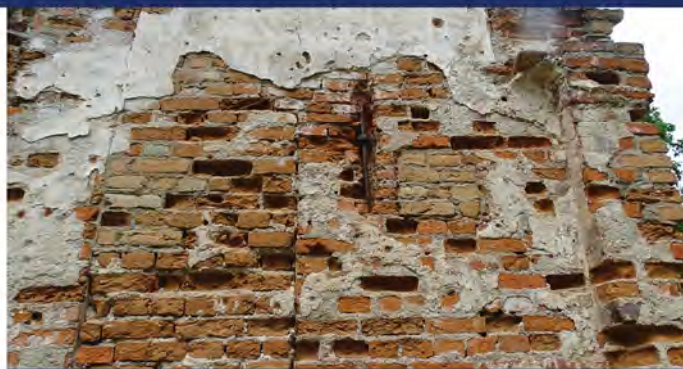
**Fot. 1.15.** Elewacja południowa.

Głęboka degradacja lica muru z ubytkami materiału murowego dochodzącymi do kilkunastu centymetrów. Na powierzchni zamurowanego otworu stalowy ściągnięty mur. Pozostałości tynków uszkodzone i odspojone.

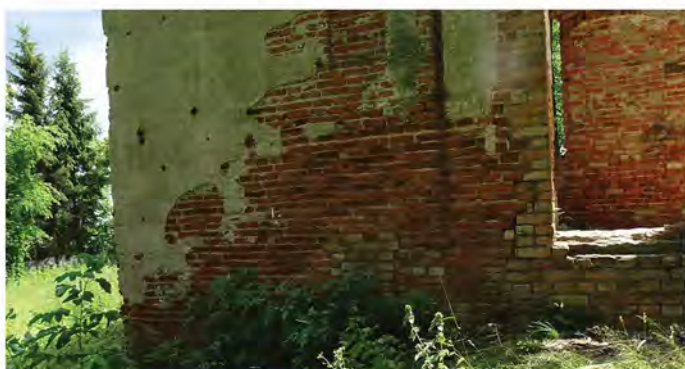
**Fot. 1.16.** Elewacja północna.

Wielkopowierzchniowe ubytki tynków w pasie przyziemia. Liczne wtórne przemurowania lica muru. Silnie zdegradowane lico muru historycznego.

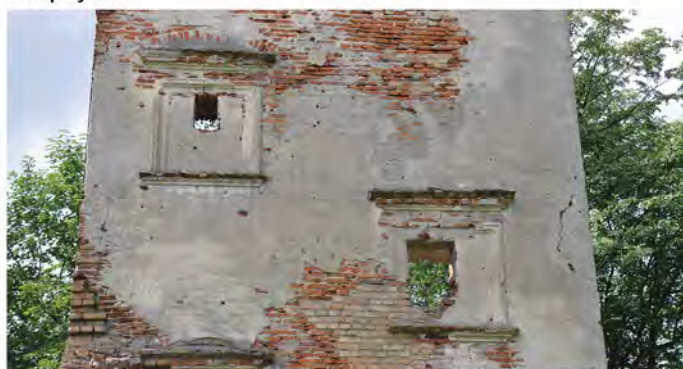
**Fot. 1.17.** Wnętrze zamku.

Elewacja wschodnia. Uszkodzone zamurowania blend okiennych. Zniszczone detale gzymsów nadokiennych, parapetów i obramień okiennych. Fragmenty lica przemurowane wtórnie obcą cegłą.

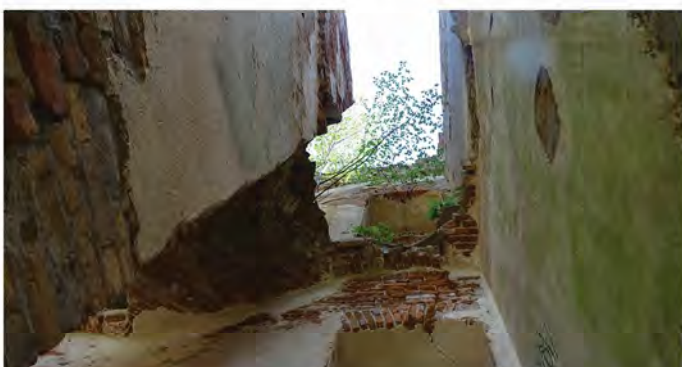
**Fot. 1.22.** Elementy spocznika klatki schodowej w stanie awaryjnym.

Zabezpieczenie elementów konstrukcyjnych znajdujących się w stanie awaryjnym - ograniczenie dostępu do obiektu do czasu wykonania zabezpieczeń konstrukcyjnych.

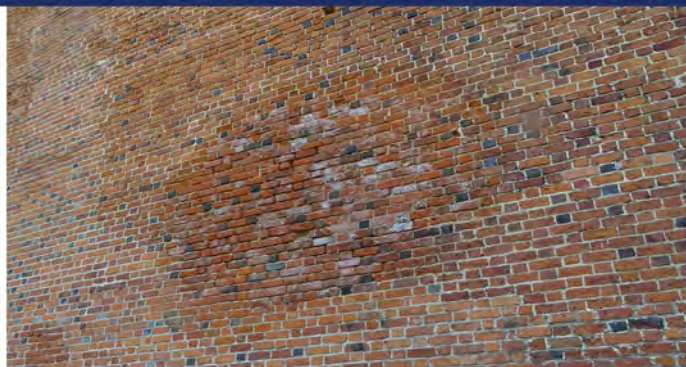
Fot. 2.8. Mur zachodni zewnętrzny.

Duży obszar z widoczną krystalizacją soli na powierzchni lica. Degradacja spoin muru. Miejscowe ubytki historycznych cegieł. Po drugiej stronie muru znajduje się taras przekrywający gotyckie piwnice.

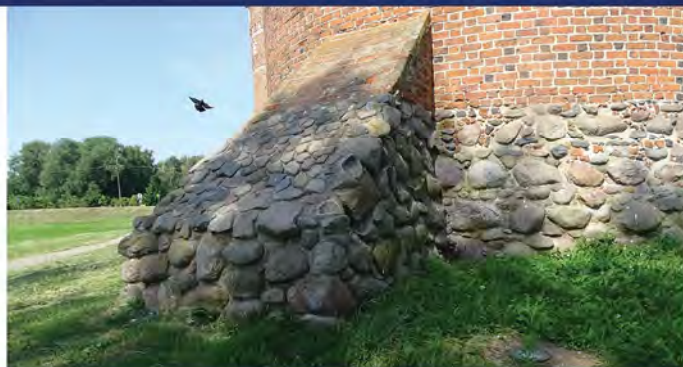
Fot. 2.9. Przypora wieży wschodniej.

Odspojenia pojedynczych kamieni na krawędzi przypory. Powierzchniowe uszkodzenia lica z cegły ceramicznej.

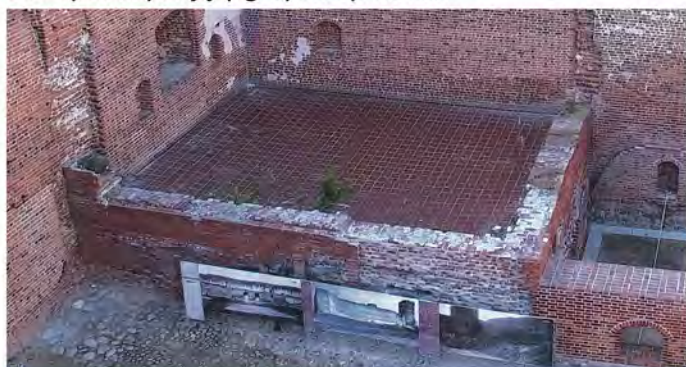
Fot. 2.10. Wnętrze zamku - Dom Duży.

Mur nad przekryciem piwnic gotyckich. Całkowita degradacja wierzchnich warstw nadmurowania cegłą ceramiczną. Odspojenia całych cegieł. Rozwój roślinności na powierzchni murów.

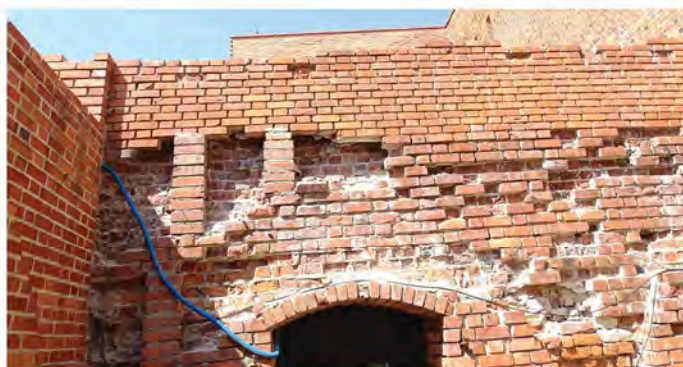
Fot. 2.11. Wnętrze zamku - Dom Duży.

Ściana z wejściem do gotyckich piwnic. Liczne uszkodzenia wtórnej warstwy licowej muru. Odspojone całe cegły. Zacieki solne na powierzchniach wtórnych i fragmentach historycznych.

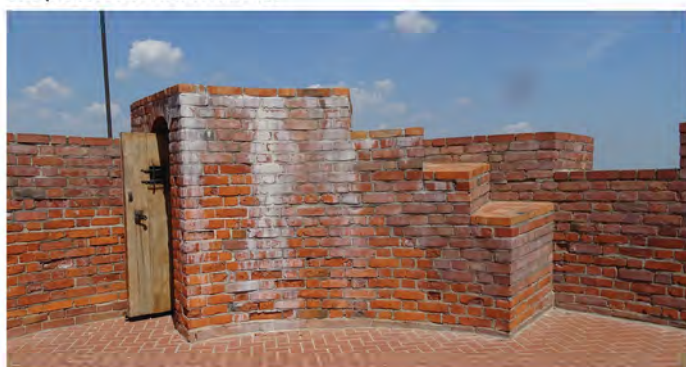
Fot. 2.12. Korona wieży.

Silna korozja solna lica muru przy wyjściu na taras wieży. Zacieki węglanowe na powierzchni muru.

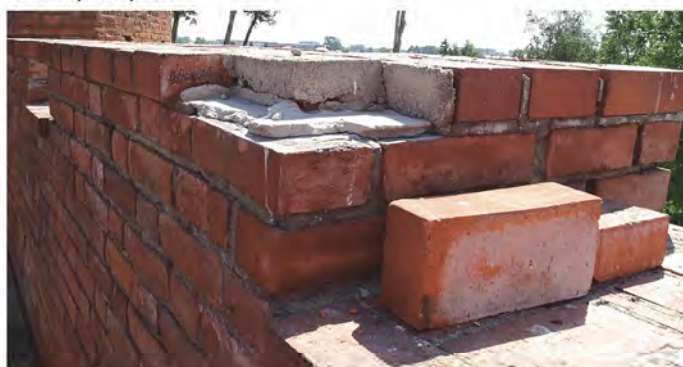
Fot. 2.13. Korona muru południowego.

Uszkodzenia fragmentów muru rekonstruowanego. Spękania cegieł w murze, odspojenia całych cegieł od muru.

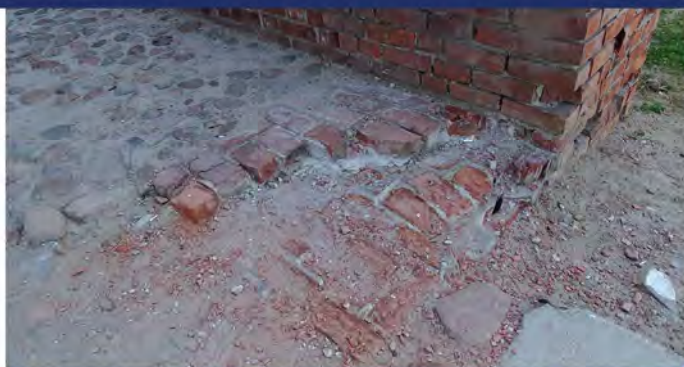
Fot. 2.14. Elewacja zachodnia.

Wejście do zamku przy bramie zachodniej. Uszkodzenia nawierzchni z cegieł przy krawędzi zamykającej obszar wybrukowania. Liczne i poważne uszkodzenia murów prowadzących do bramy.

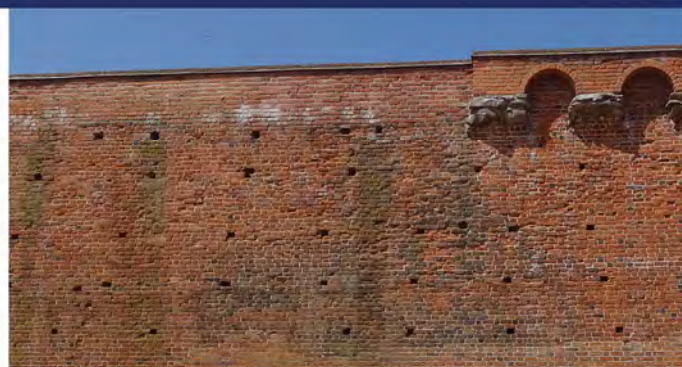
Fot. 2.15. Mur zachodni wewnętrzny.

Pas wysoleń pod nadmurowaną koroną muru. Poniżej miejscowo powierzchnia porośnięta glonami.

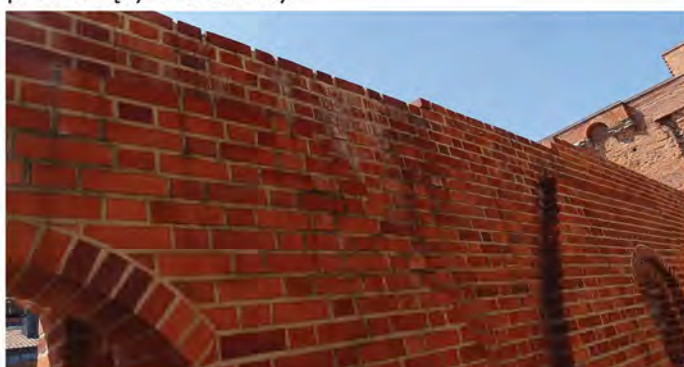
Fot. 2.16. Wnętrze zamku - Dom Duży.

Liczne i intensywne zacieki węglanowe na powierzchni lica odbudowanego muru. Porażenie korozją biologiczną. Rozwój porostów w wyższych i glonów w dolnych partiach ściany.

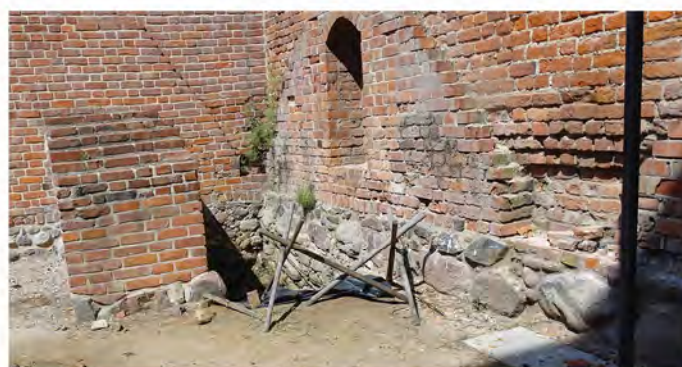
Fot. 2.17. Wnętrze zamku - Dom Duży.

Intensywne zasolenie nadproża łukowego i ścian wejścia do obiektu od strony dziedzińca. Wykwity solne związane z odparowywaniem wody pochodzącej z górnych warstw muru.

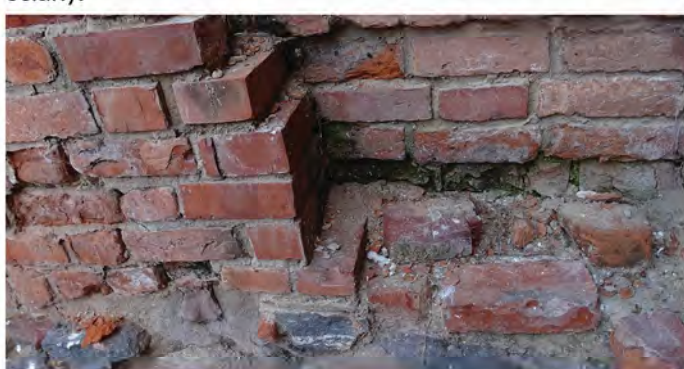
Fot. 2.18. Mur północny wewnętrzny.

Zawilgocenie w pasie przyziemia. Korozja cegieł, odspojenia warstw licowych. Porażenie korozją biologiczną.

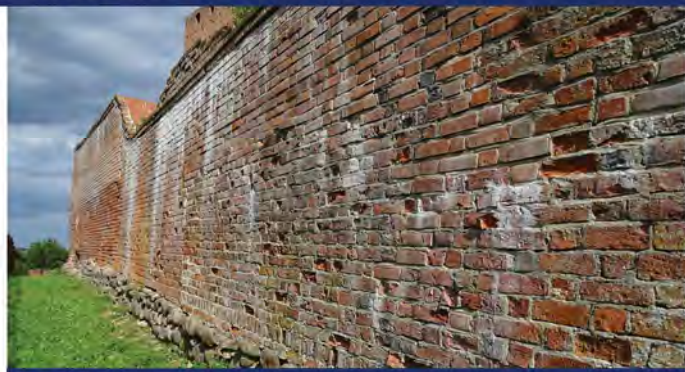
Fot. 3.6. Mur obwodowy północny.

Część środkowa. Zacieki węglanowe na warstwie wtórnej i historycznej. Uszkodzenia lica muru spowodowane korozją solną i mrozową. Porażenie korozją biologiczną – glony i porosty.

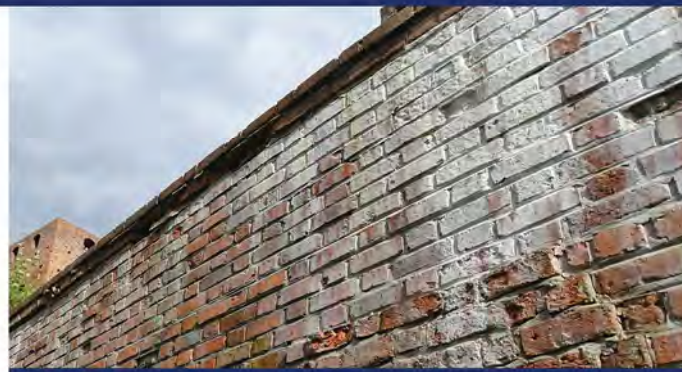
Fot. 3.7. Mur obwodowy północny.

Uszkodzenia górnych warstw nadmurowania korony. Odspojenia cegieł od zaprawy.

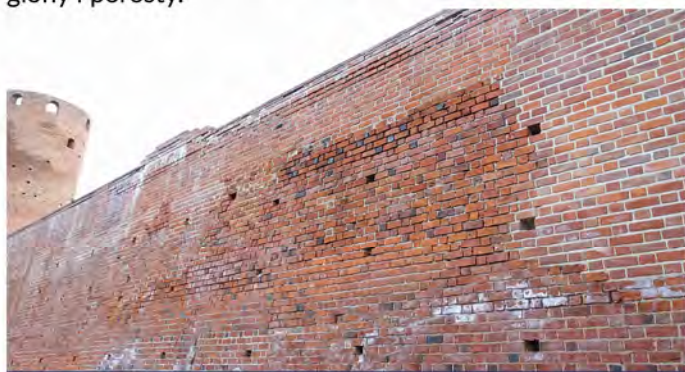
Fot. 3.8. Mur wschodni.

Część środkowa od strony dziedzińca. Zacieki węglanowe na warstwie wtórnej i historycznej. Ubytki w spoinowaniu, powierzchniowe wysolenia na licu muru historycznego.

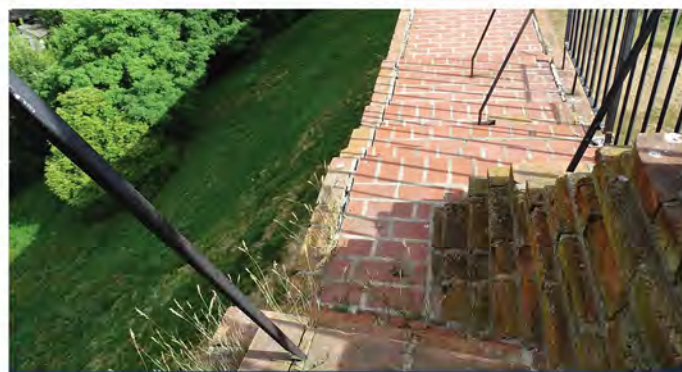
Fot. 3.9. Korona muru wschodniego.

Nadmurowanie cegłą współczesną, uszkodzenia na powierzchni nadmurowanej. Odspojenia na uskokach cegieł i zaprawy. Odspojony na długości muru skrajny rząd cegieł lica muru.

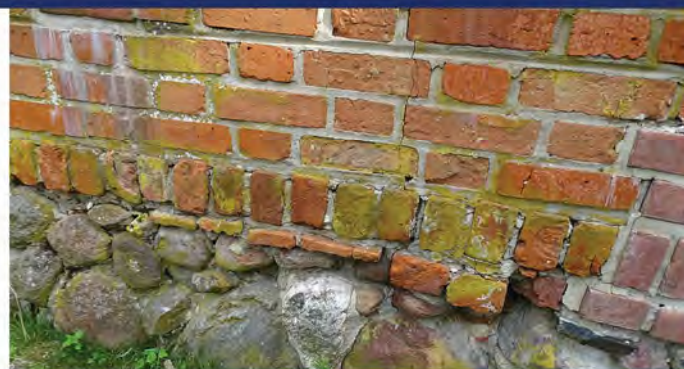
**Fot. 3.13.** Mur obwodowy północny.

Część środkowa pasa przyziemia na zewnątrz. Uszkodzenia powierzchniowe spoin i materiału murowego. Luźne fragmenty materiału murowego na powierzchni terenu.

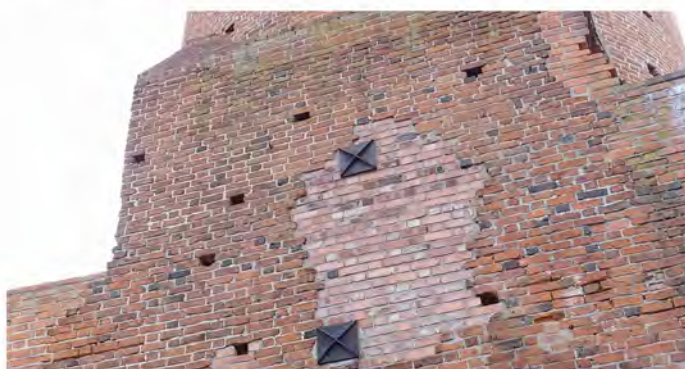
**Fot. 3.14.** Wieża zachodnia.

Od strony dziedzińca. Fragment muru nad wejściem do wieży. Miejskowe uszkodzenia lica muru historycznego. Zarysowania konstrukcji w okolicach otworu wejściowego.

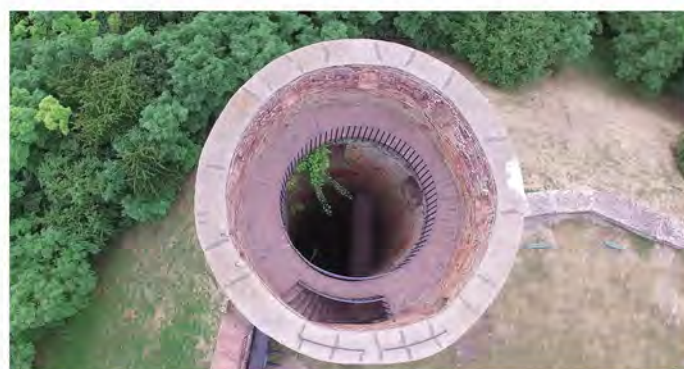
**Fot. 3.15.** Korona wieży południowej.

Rozwój roślin i siewek drzew w górnej partii lica wewnętrznego. Uszkodzenia lica muru wewnętrznego w pasie pod posadzką. Posadzka w stanie dobrym.

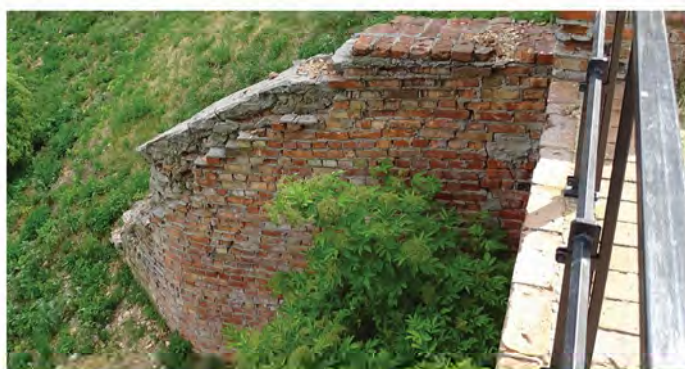
**Fot. 3.16.** Most.

Przyczółek mostu od strony południowej. Liczne zarysowania konstrukcji. Degradacja cegieł i spoin lica i korony elementu.

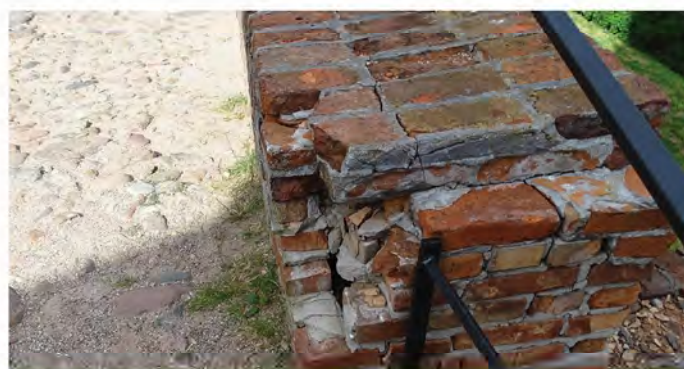
**Fot. 3.17.** Most.

Uszkodzone narożne bariery mostu. Z lewej strony fotografii widoczna kawerna pod warstwą lica cegieł. Uszkodzenia spoin i cegieł bariery mostu. Miejscowo element porośnięty porostami.

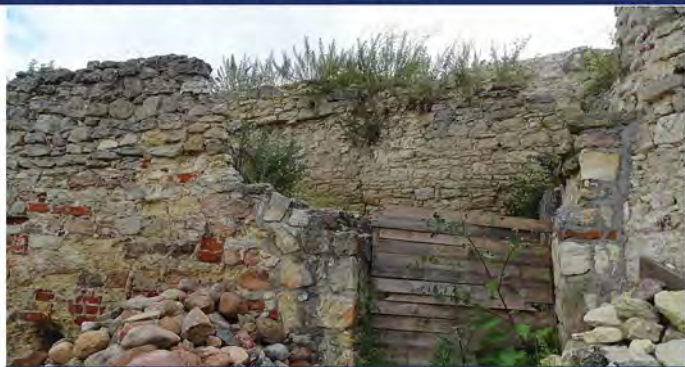
**Fot. 5.7.** Mur elewacji północnej.

Północno-wschodnia część zamku górnego. Liczne uszkodzenia murów, degradacja dużych powierzchni lica murów. Intensywny rozrost roślinności. Część pomieszczeń wygradzona.

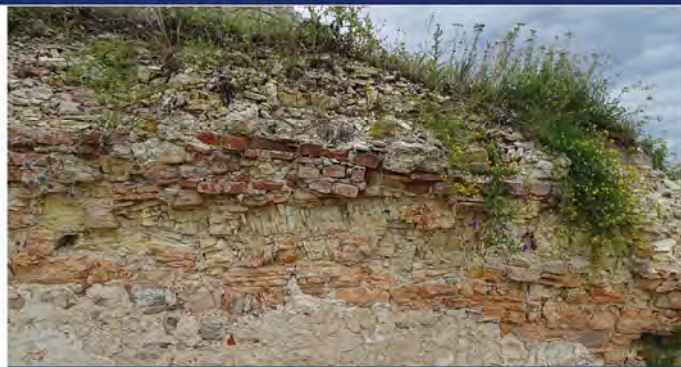
**Fot. 5.8.** Skrzydło zachodnie.

Mur wewnętrzny, zachodnia część zamku. Korozja solna i mrozowa muru w środkowej części. Zdegradowana korona muru porośnięta trawą chwastami.

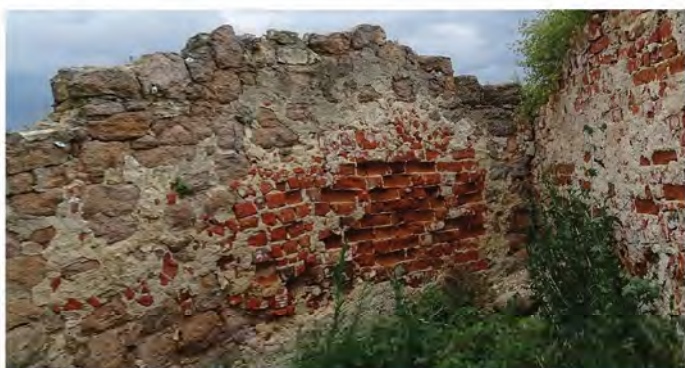
**Fot. 5.11.** Mur elewacji południowej

Południowo-wschodnia część zamku. Intensywna korozja solna i mrozowa fragmentu muru z cegły ceramicznej. Pomieszczenie porośnięte roślinnością.

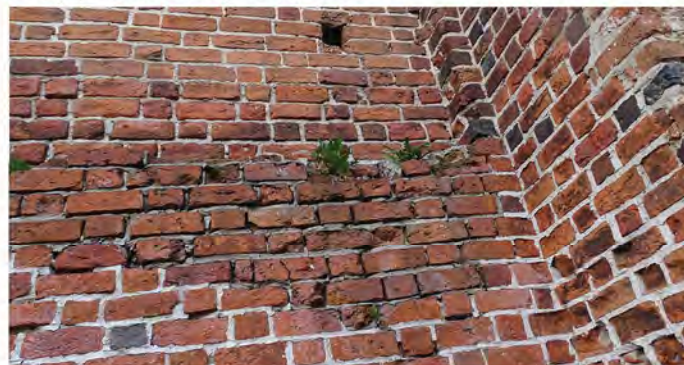
**Fot. 5.11.** Wieża bramna.

Wieża elewacja południowo-zachodnia. Uszkodzenia warstwy licowej muru. Powierzchniowe uszkodzenia cegieł, ubytki w spoinowaniu.

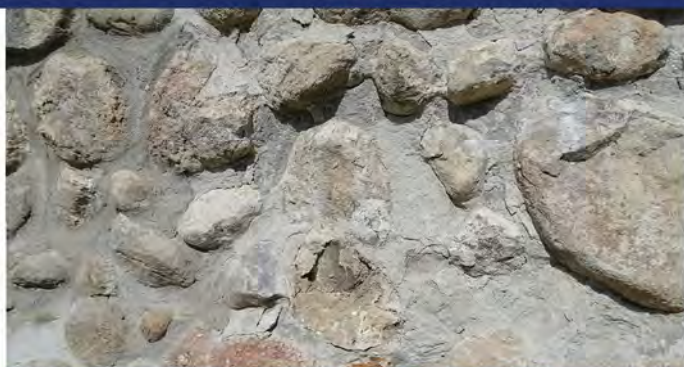
**Fot. 5.14.** Mur południowo-wschodni.

Degradacja zaprawy korony muru. Opady atmosferyczne, korozja solna i mrozowa powoduje powolną destrukcję zaprawy. Na koronie miejscowo dochodzi do odspojen wierzchniej warstwy kamieni.

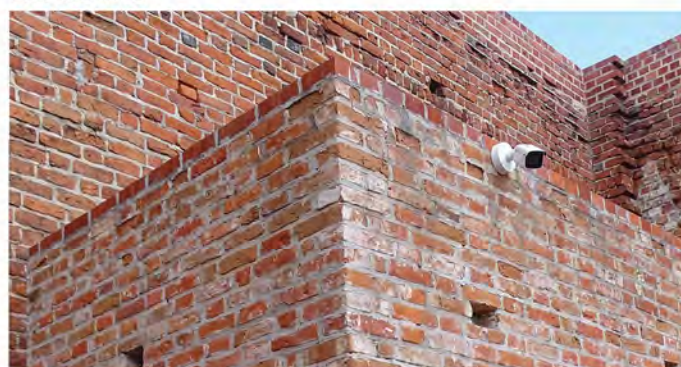
**Fot. 5.17.** Wnętrze zamku.

Budynek windy przy ścianie północno- zachodniej. Liczne uszkodzenia lica cegieł w górnych partiach muru.

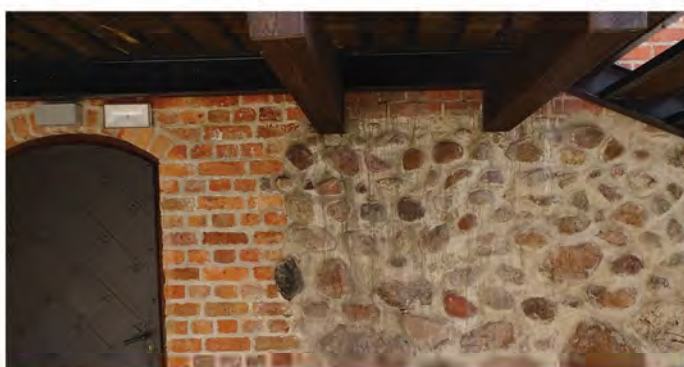
**Fot. 5.18.** Wieża bramna.

Widok od strony dziedzińca. Zacieki na licu muru bezpośrednio pod konstrukcją schodów prowadzących na taras.

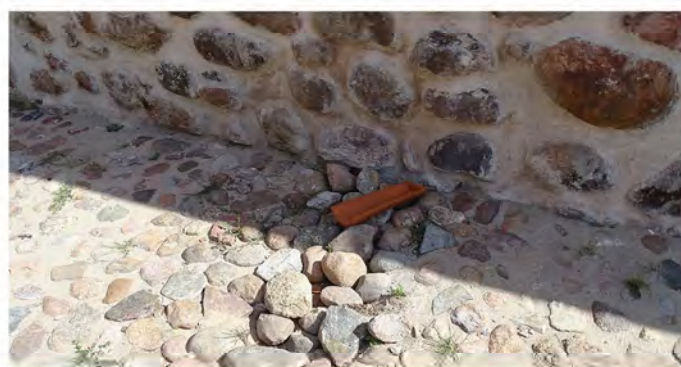
**Fot. 5.19.** Dziedziniec.

Uszkodzona powierzchnia brukowania dziedzińca. Płynąca z systemu rzygaczy woda wypłukała grunt z przestrzeni między kamieniami.

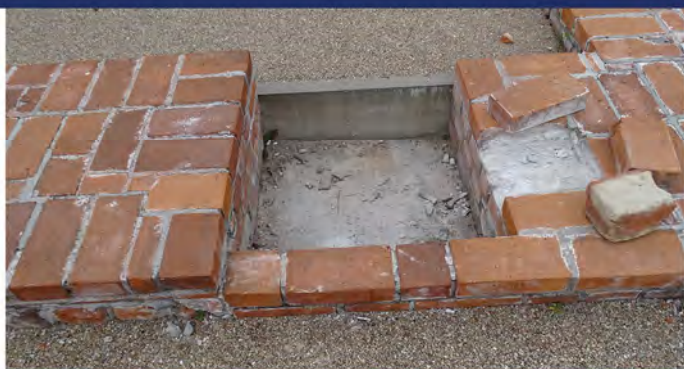
Fot. 6.15. Część północno-wschodnia.

Uszkodzenie niskiego wymurowania ilustrującego rozkład pierwotnych ścian. Całkowicie odspojone cegły znajdują się na trasie, po której mogą przemieszczać się turyści.

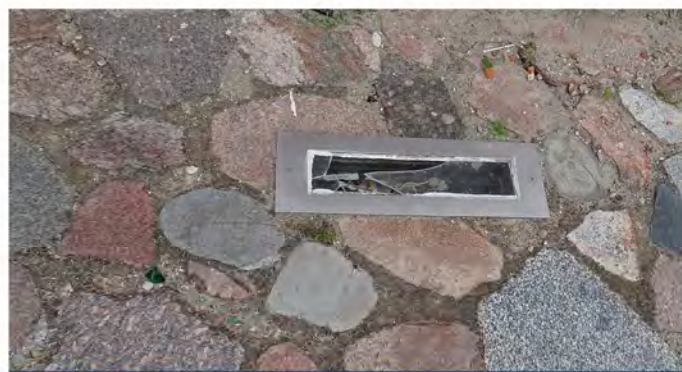
Fot. 6.18. Zewnątrz zamku.

Przy elewacji południowej i zachodniej. Uszkodzone i częściowo zniszczone elementy systemu iluminacji obiektu.

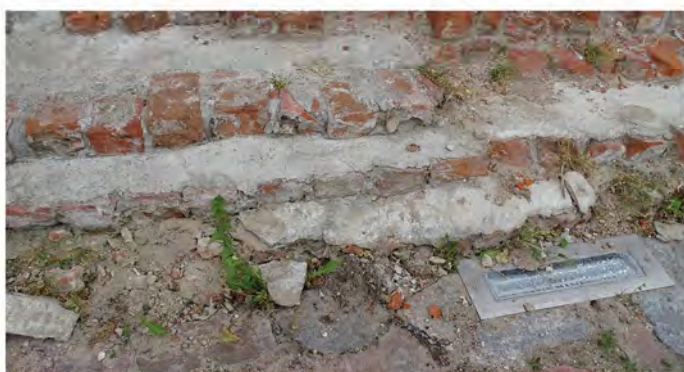
Fot. 6.19. Elewacja południowa.

Uszkodzenia na styku muru i kamiennej opaski. Początki rozwoju roślinności.

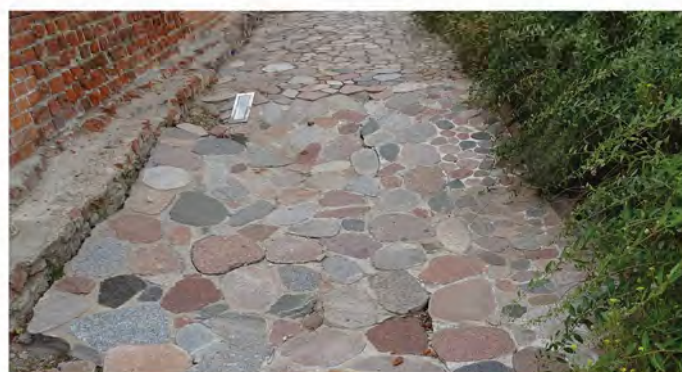
Fot. 6.20. Zewnętrzna opaska kamienna.

Fragment przy ścianie południowej. Uszkodzenie dużego fragmentu opaski. Na skutek najprawdopodobniej podmycia zapadł się fragment opaski. Dodatkowo w powstałe szczeliny przedostawać się może woda opadowa powodując kolejne uszkodzenia.

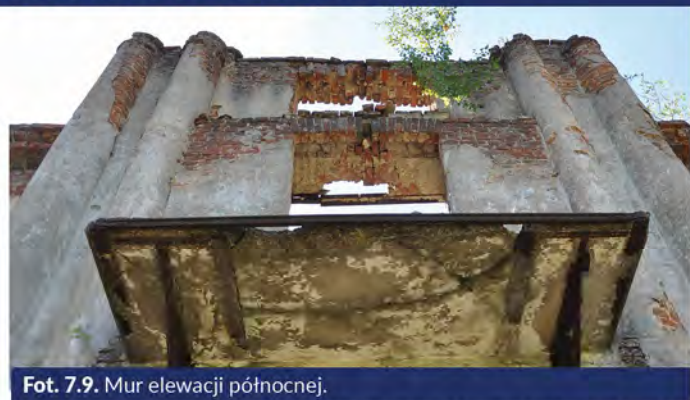
Fot. 7.9. Mur elewacji północnej.

Stan awaryjny nadproży okiennych. Degradacja materiału murowego oraz zaprawy korony muru. Ubytki oraz odspojenia tynków. Rozwój roślinności wieloletniej.

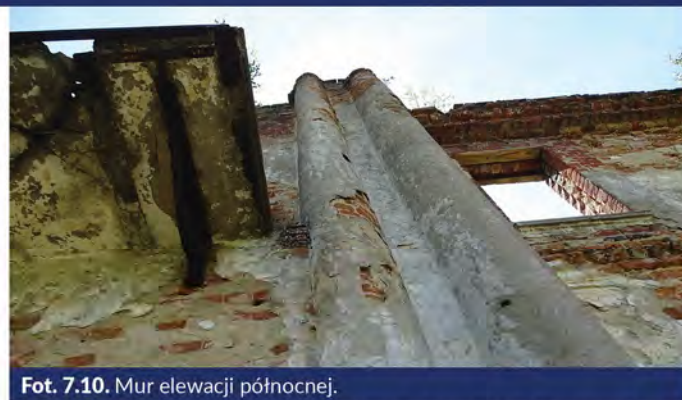
Fot. 7.10. Mur elewacji północnej.

Elewacja frontowa część środkowa. Płyta balkonu w stanie awaryjnym. Korozja konsoli balkonu. Odspojenia i ubytki wypraw tynkarskich.

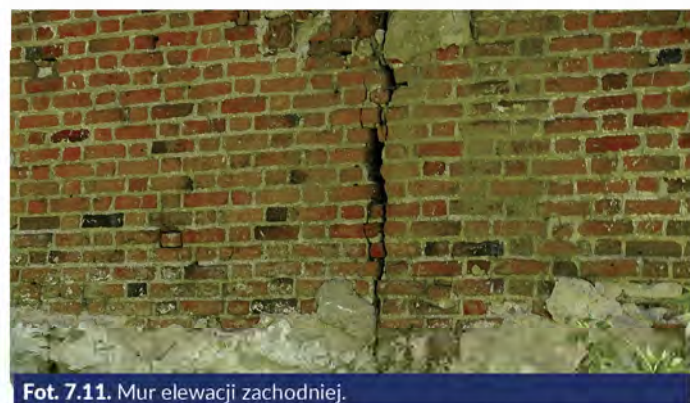
Fot. 7.11. Mur elewacji zachodniej.

Pęknięcie na całej grubości muru zachodniego – fragment w przyziemiu. Porastanie lica muru glonami i porostami. Odspojenia dużych fragmentów tynku.

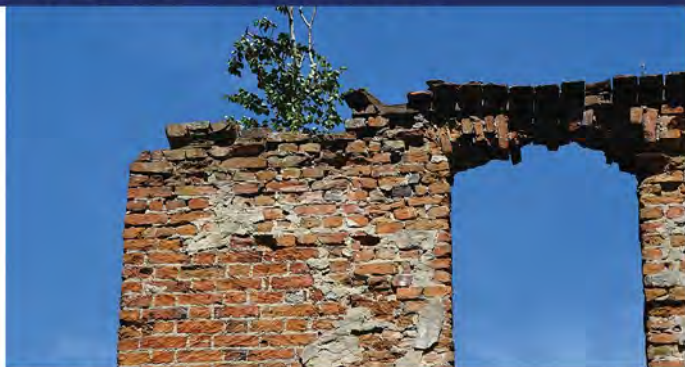
Fot. 7.13. Mur elewacji południowej.

Całkowicie zniszczona warstwa zabezpieczająca koronę muru. Na warstwie nadmurowania luźne fragmenty zaprawy. Korozja solna i mrozowa materiału murowego. Rozwój młodych drzew i krzewów na koronie muru.

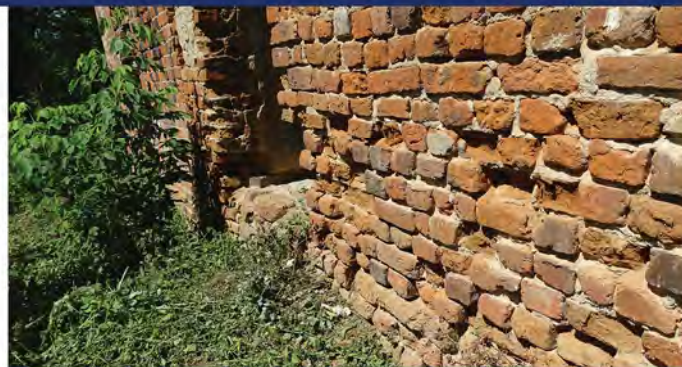
Fot. 7.14. Mur elewacji południowej.

Mur elewacji południowej w pasie przyziemia. Degradacja lica muru spowodowana korozją solną i mrozową. Miejscowe ubytki sięgające grubości jednej cegły.
