TRWAŁA RUINA II  
PROBLEMY UTRZYMANIA I ADAPTACJI  
OCHRONA,  
KONSERWACJA I ADAPTACJA  
ZABYTKOWYCH  
MURÓW

praca zbiorowa pod redakcją  
*Bogusława Szmygina*

Lubelskie Towarzystwo Naukowe  
Politechnika Lubelska  
Polski Komitet Narodowy ICOMOS  
Lublin – Warszawa 2010

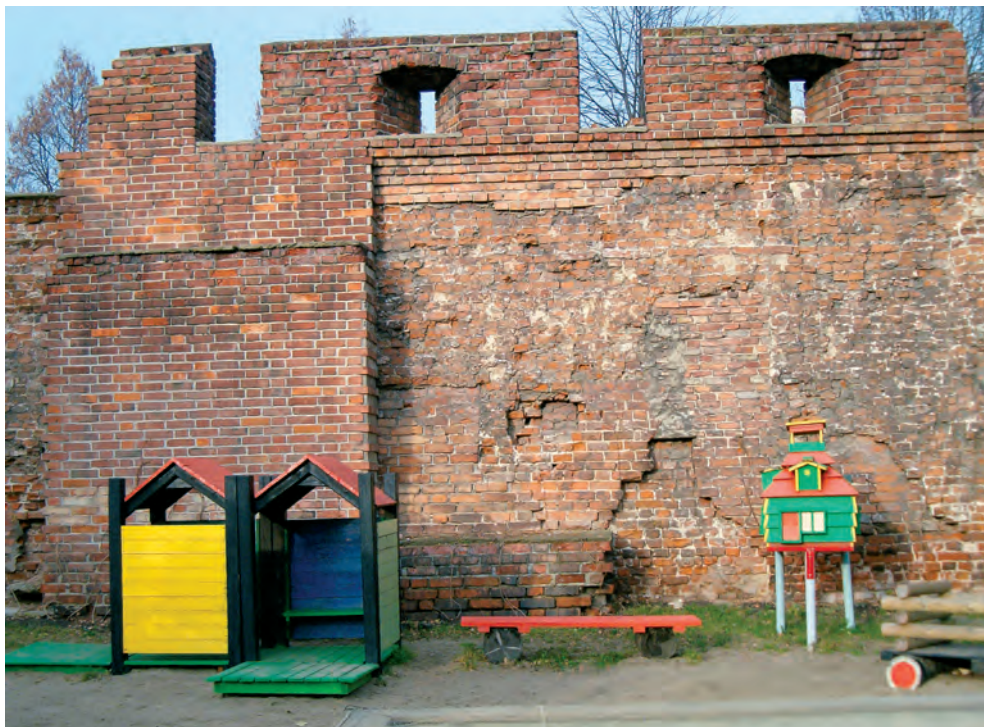
Fot. 3. Mur obronny ciągu północnego, po pracach konserwatorskich w latach 60. XX w. Zrekonstruowane blanki i fragment odsadzki murowej oraz zreperowana i zabezpieczona powierzchnia skutych partii muru.

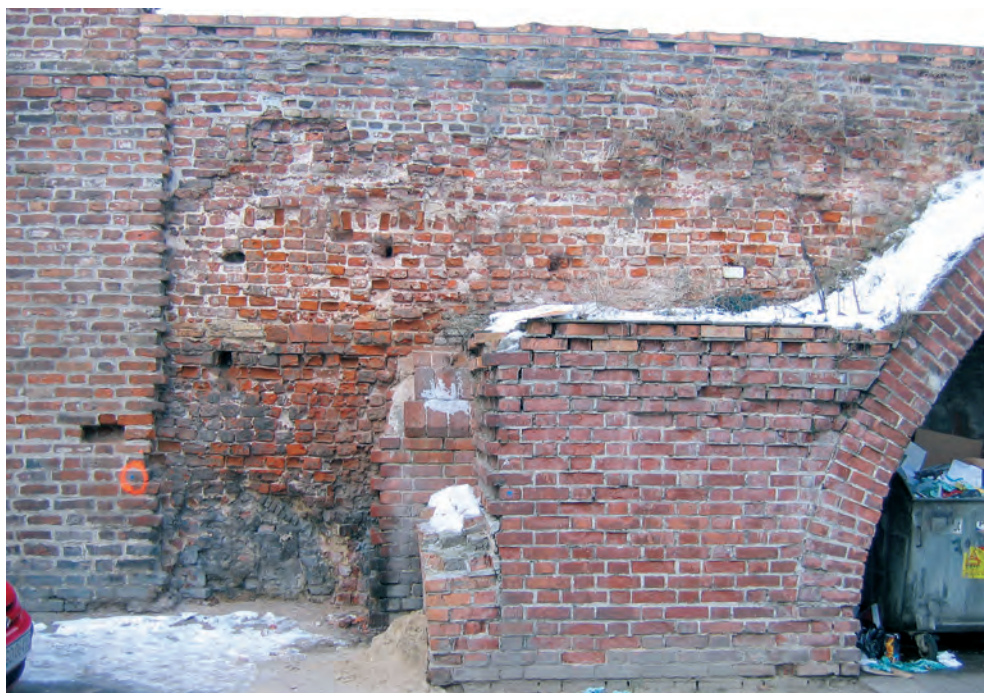
Fot. 6. Fragment muru obronnego po południowej stronie baszty Latarnianej z lewej strony lico odtworzone w latach 50., z prawej fragment arkad zrekonstruowanych w latach 70. XX w.

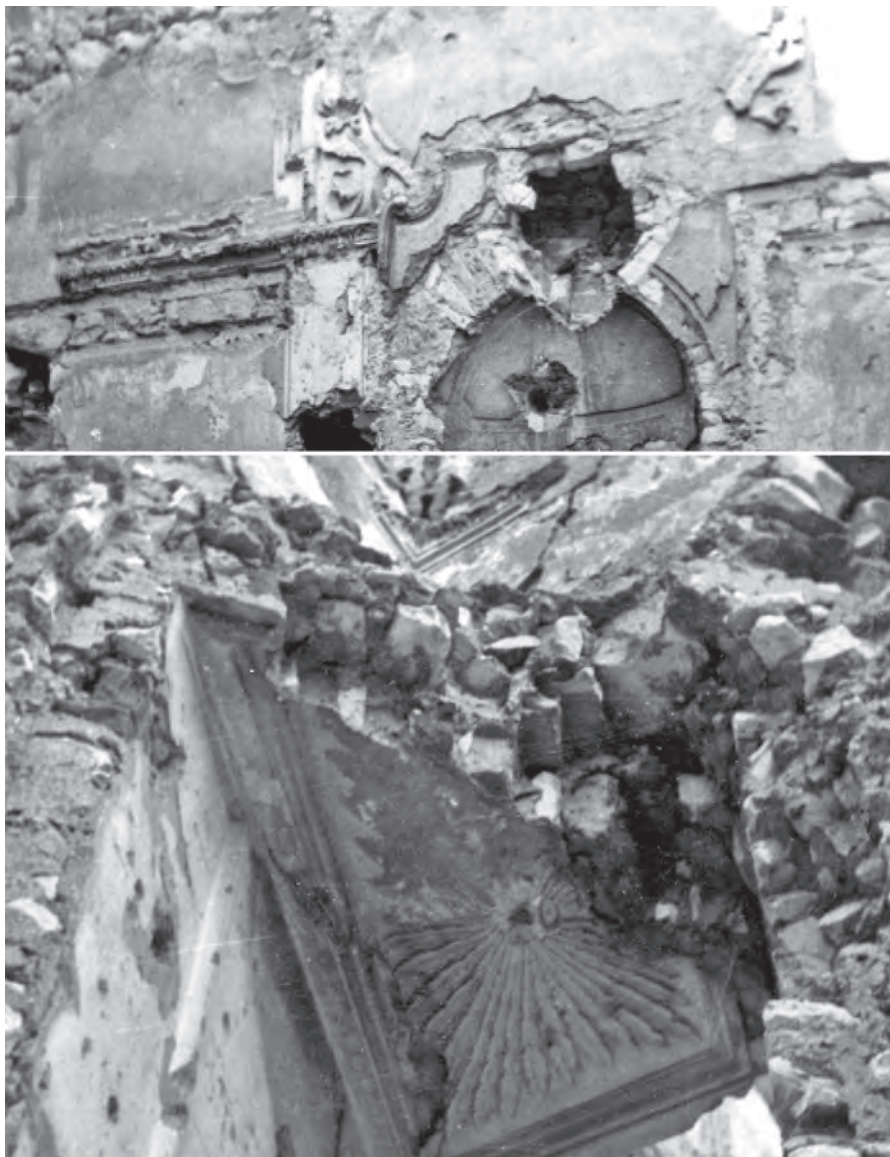
Dekoracje sztukatorskie zachowały się jako fragmenty poczerwiałych ciągów ornamentalnych. Większość powierzchni utraciła warstwę wyprawy. Dezintegracja narzutu osiągnęła stan krytyczny: utrata spoiwości tynku, obszerne odspojenia od podłoża tworzące rozległe pęcherze i „kieszenie”. Nieliczne powierzchnie z zachowaną sztablaturą pokryte były gęstą siatką pęknięć i złuszczeń. (Fot.4., Fot.5) Zacienione ściany porastała mikroflora. Brak zadaszienia był podstawową przyczyną szybkiej destrukcji detali sztukatorskich.

Fot. 4-5. Zniszczenia dekoracji sztukatorskich skrzydła pn. i zach. – stan przed 1995 rokiem (Fot. Zbiory Działu Dokumentacji i Biblioteki Muzeum Nadwiślańskiego w Kazimierzu Dolnym)

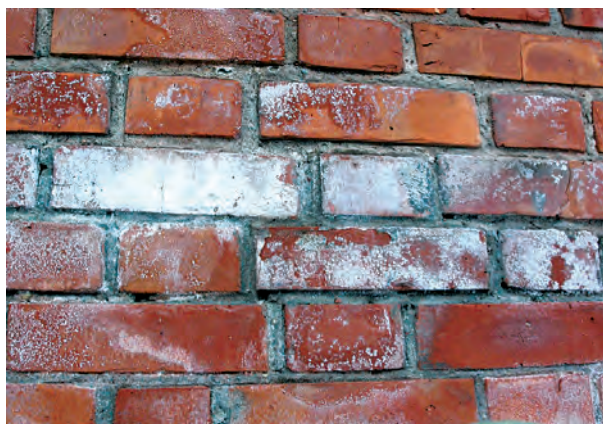
Fot. 14. Wysolenia składające się z gipsu i glinianów wapniowych

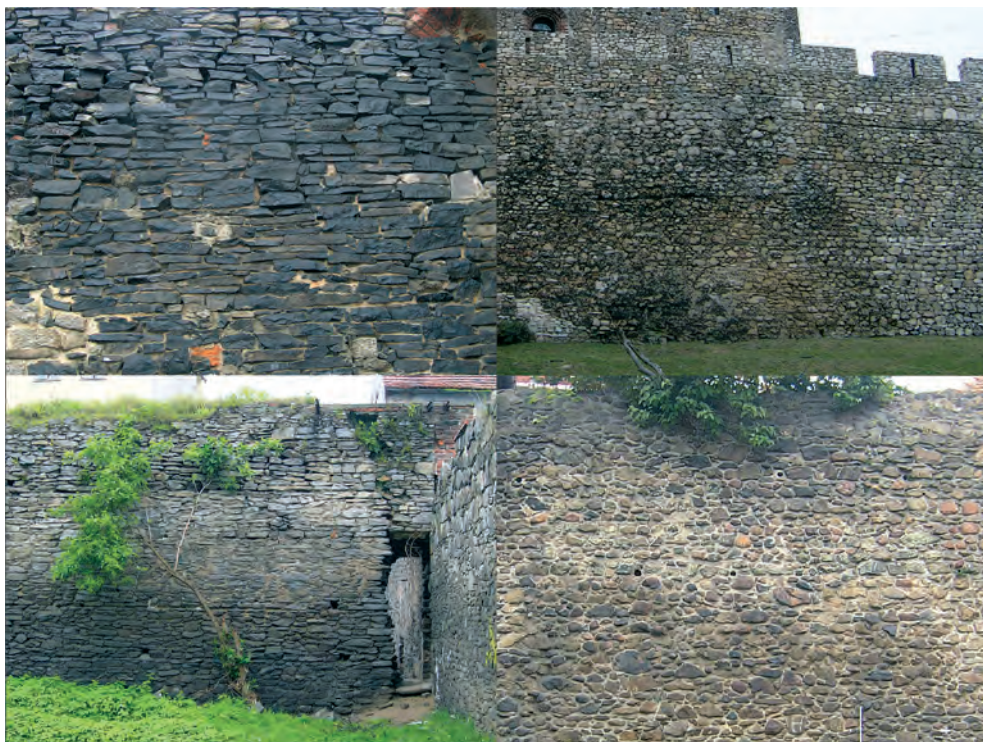
Fot. 2. Mury kamienne: Strzegom – mur bazaltowy, kamień łamany sortowany (XIII w.); Będzin – mur mur wapienny, kamień łamany sortowany, układany z warstwami wyrównawczymi (XIV w.); Strzelin – mur granitowy, kamień łamany sortowany (XIII w.); Świebodzice – mur dziki, kamień narzutowy i łamany (XIII, XIV w.)

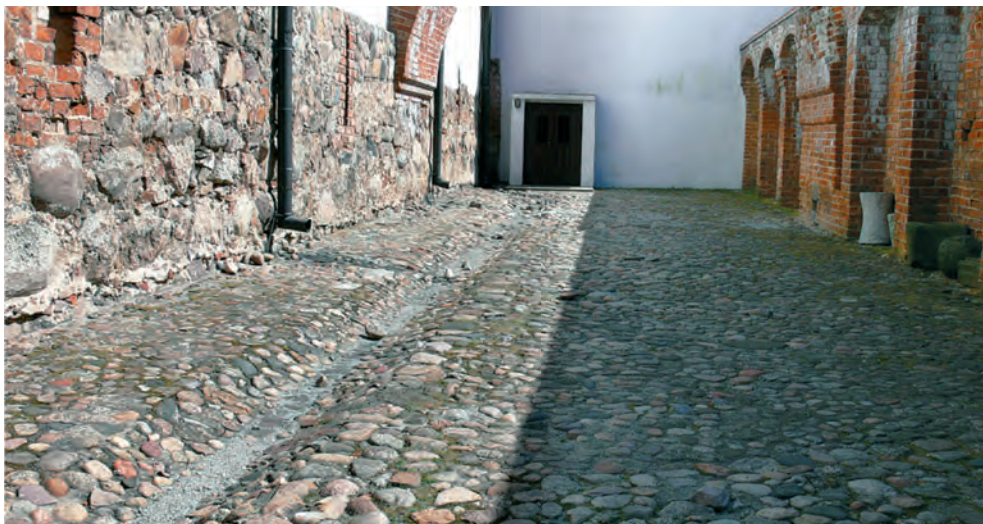
Fot. 4 Prawidłowo ukształtowane spadki i odpływy wody na dziedzińcu, ale wadliwie ułożony bruk – na zaprawie cementowej, uszczelniającej teren. Fot. B. J. Rouba

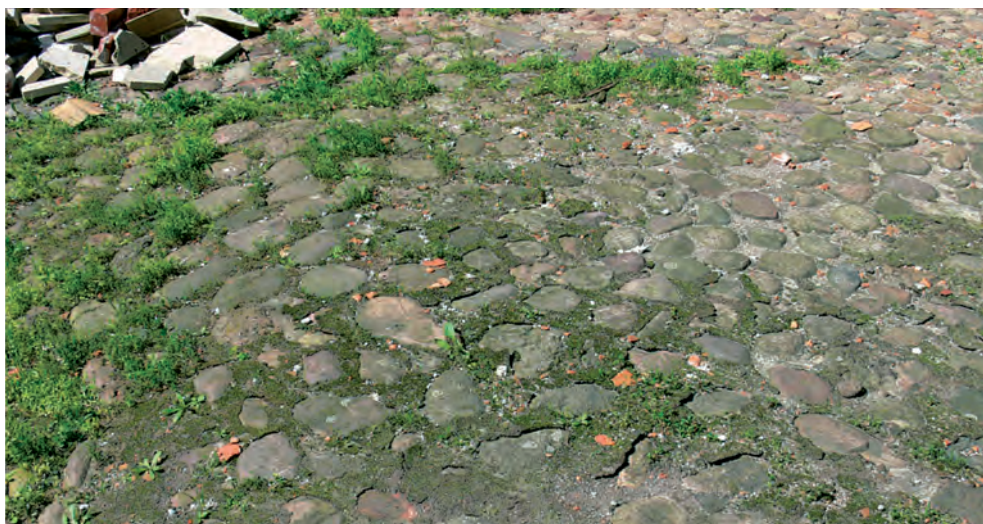
Fot. 5 Uszczelnienie dziedzińców uniemożliwia prawidłowe parowanie wody i zwiększa przez to zawilgocenie murów. Fot. B. J. Rouba

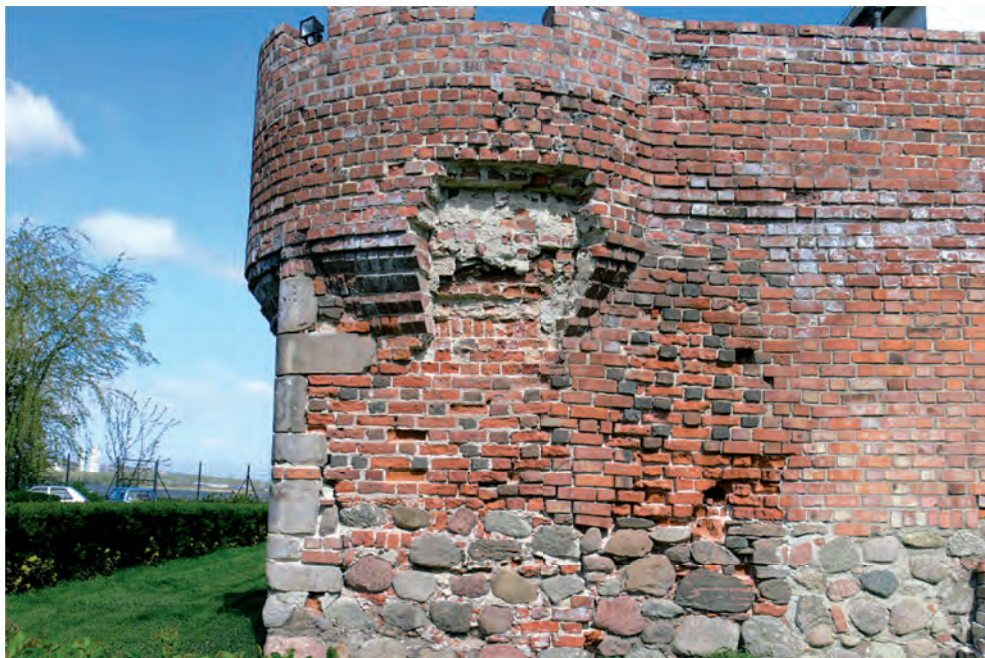
Fot. 6 Uszkodzenia bastei powstałe przede wszystkim na skutek wad wykonawstwa podczas jej rekonstruowania.  
Fot. B. J. Rouba

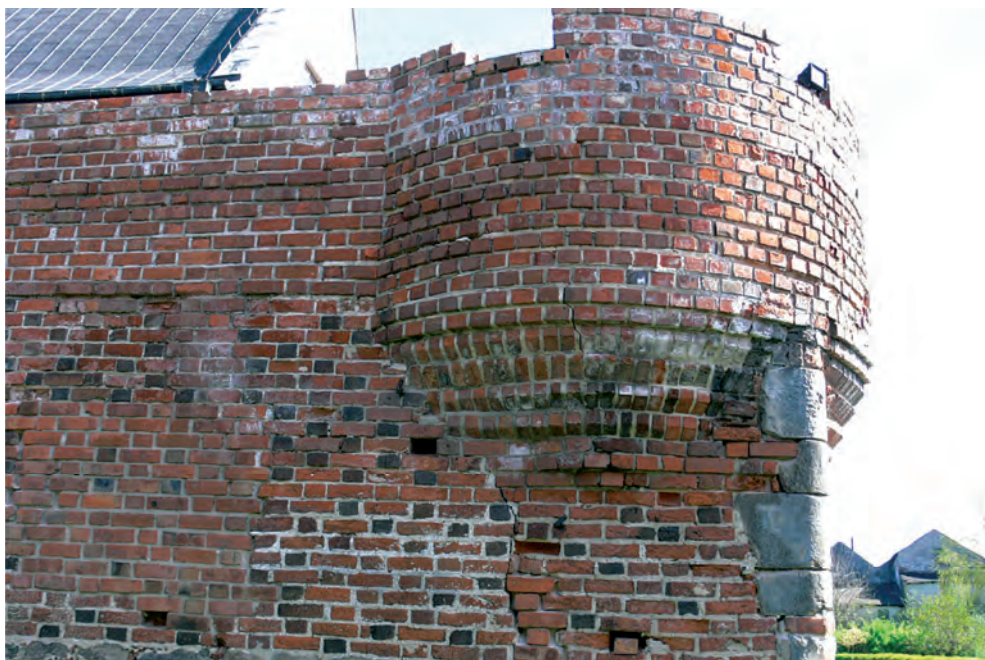
Fot. 7 Pęknięcia murów bastei są głębokie i stwarzają poważne zagrożenie – stan w roku 2007. Fot. B. J. Rouba

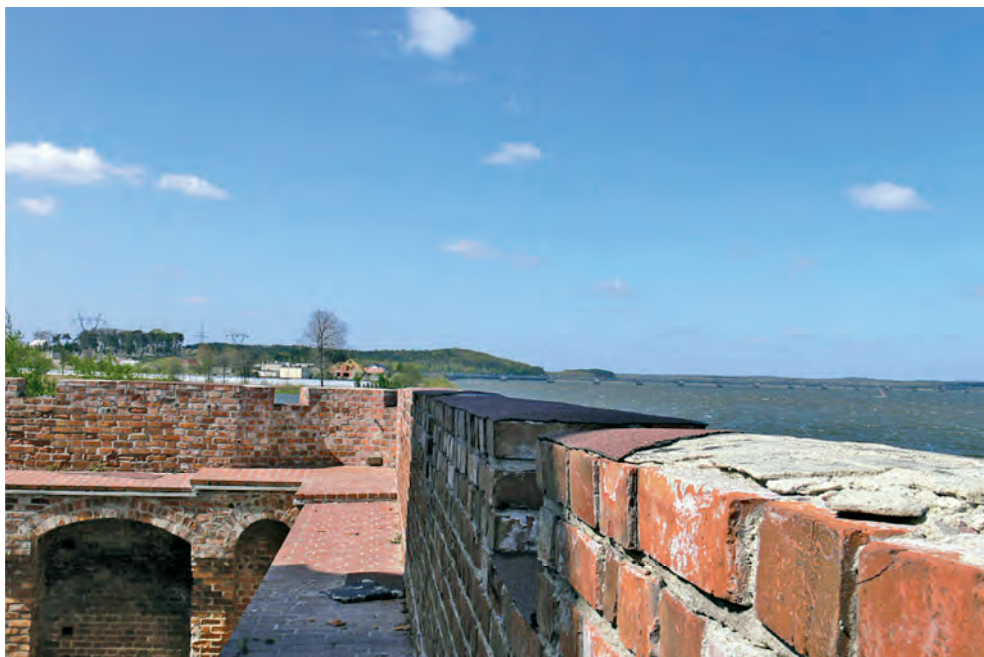
Fot. 9 Założone przed laty prowizoryczne zabezpieczenia korony murów z czasem uległy zniszczeniu, co sprzyja zamakaniu murów i powstawaniu wysoleń. Fot. B. J. Rouba

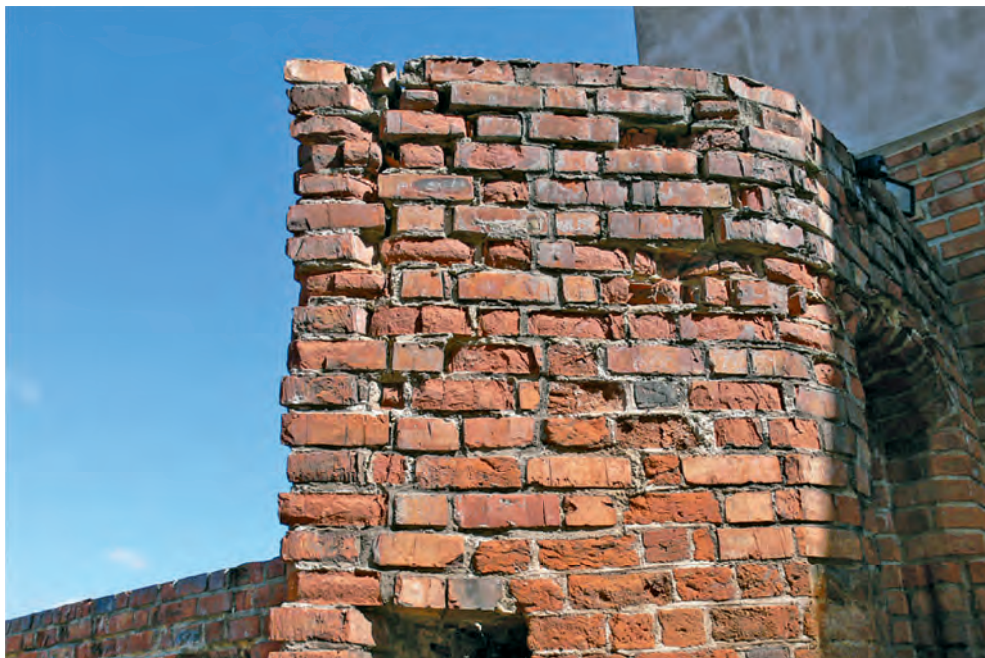
Fot. 10 Niebezpieczne pęknięcia murów na górnym dziedzińcu. Fot. B. J. Rouba

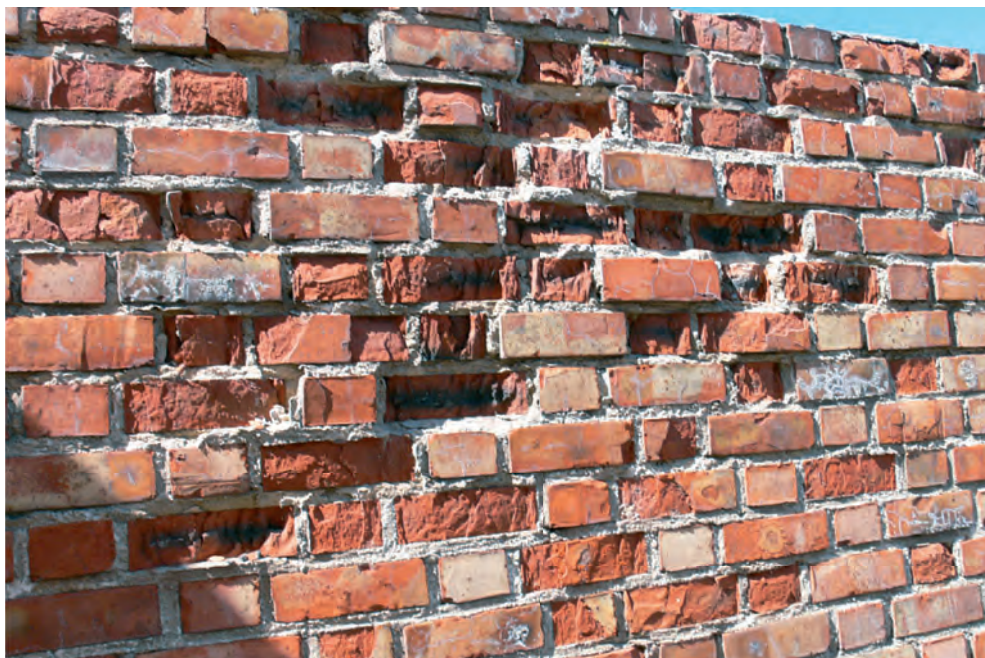
Fot. 11 Stan cegły użytej w latach 80. jest następstwem jej złej jakości. Fot. B. J. Rouba

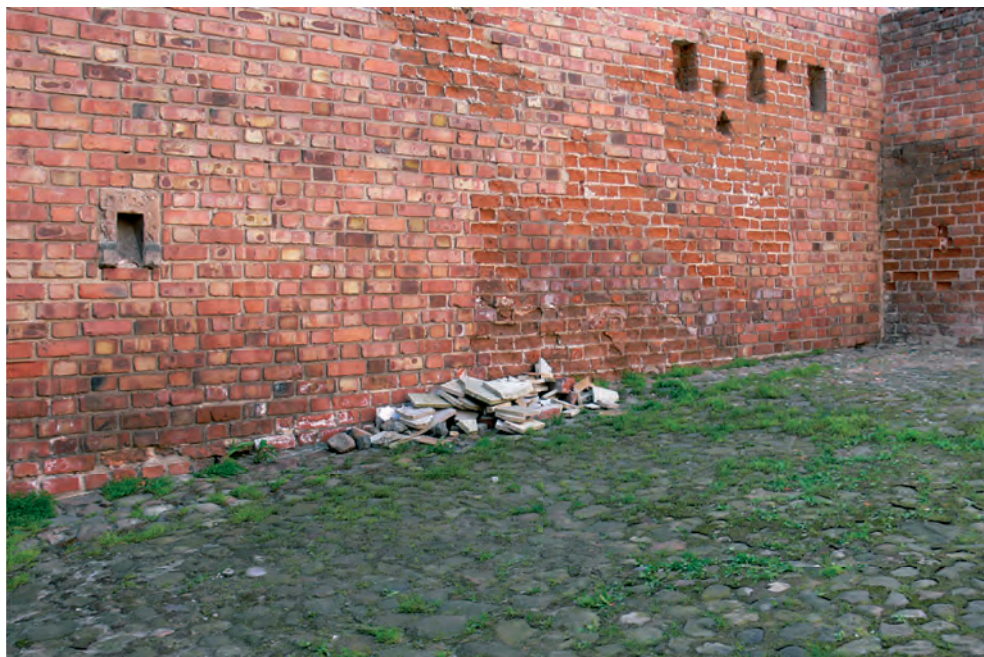
Fot. 13 Brak efektywnego odpływu wody z nierównego dziedzińca „wysokiego” (wewnętrznego) i ułożenie bruku na cementowej zaprawie, to czynniki sprzyjające zawilgoceniu murów i niszczeniu przyziemnej partii. Fot. B. J. Rouba

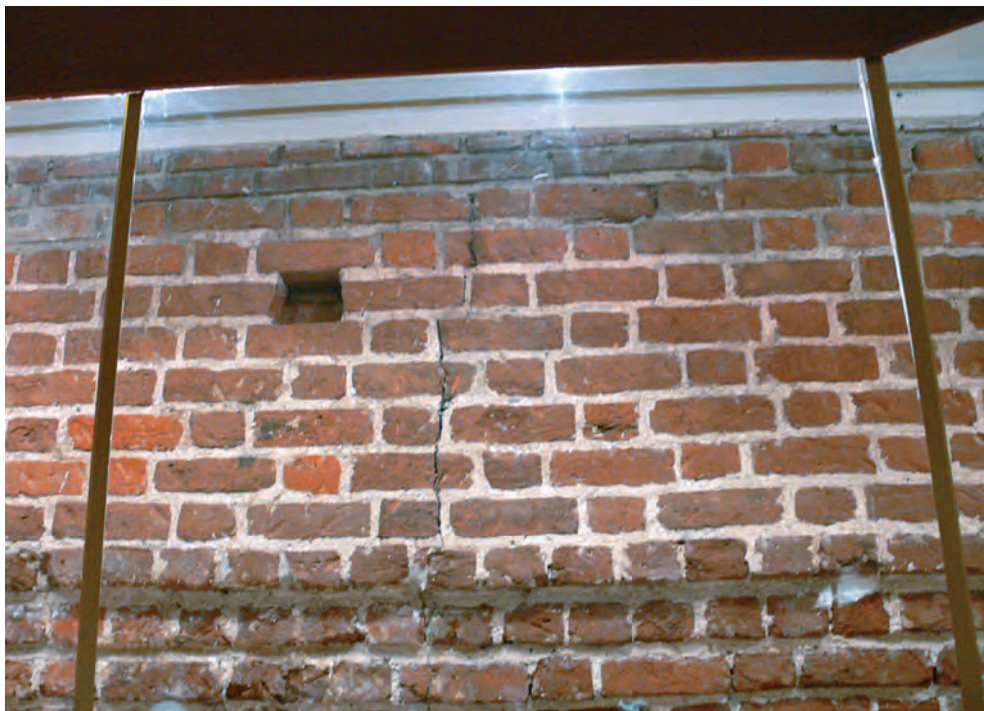
Fot. 14 Głębokie pęknięcie ściany w sali z ekspozycją sprzętu oświetleniowego zapewne także sprzyja dostarczaniu wody w mur. Fot. B. J. Rouba

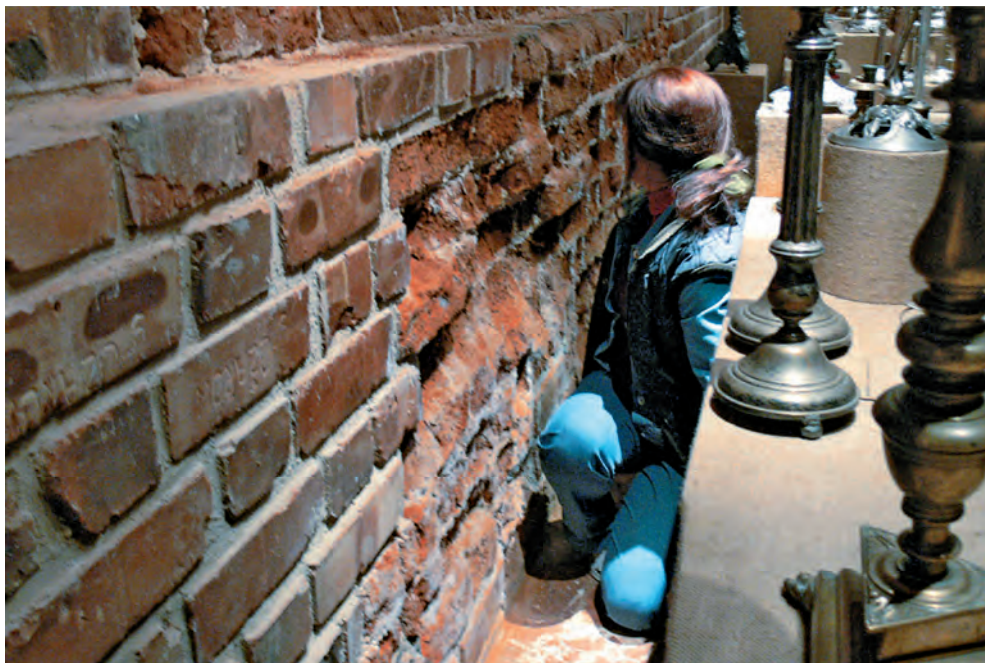
Fot. 16 Na skutek użycia cegły zbyt mało porowatej, zaprawy z dodatkami cementu, nieskutecznej ochrony murów przed wodą – stara cegła odegrała rolę sączka. Fot. B. J. Rouba

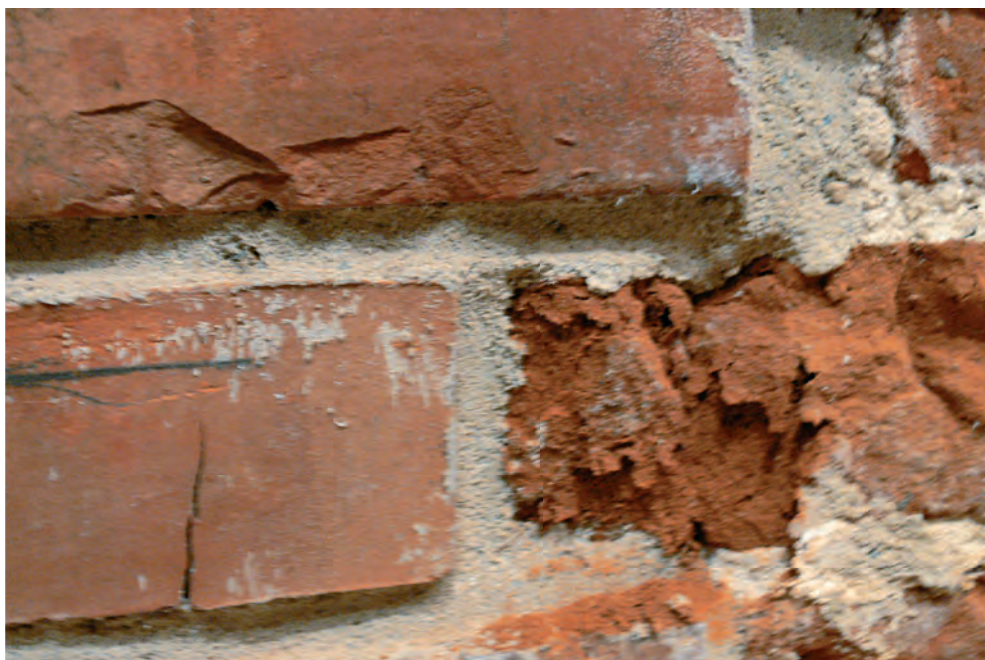
Fot. 17 Ogrzewanie wnętrza powodowało intensywne wysychanie cegły i niszczenie przez krystalizujące sole. Fot. B. J. Rouba

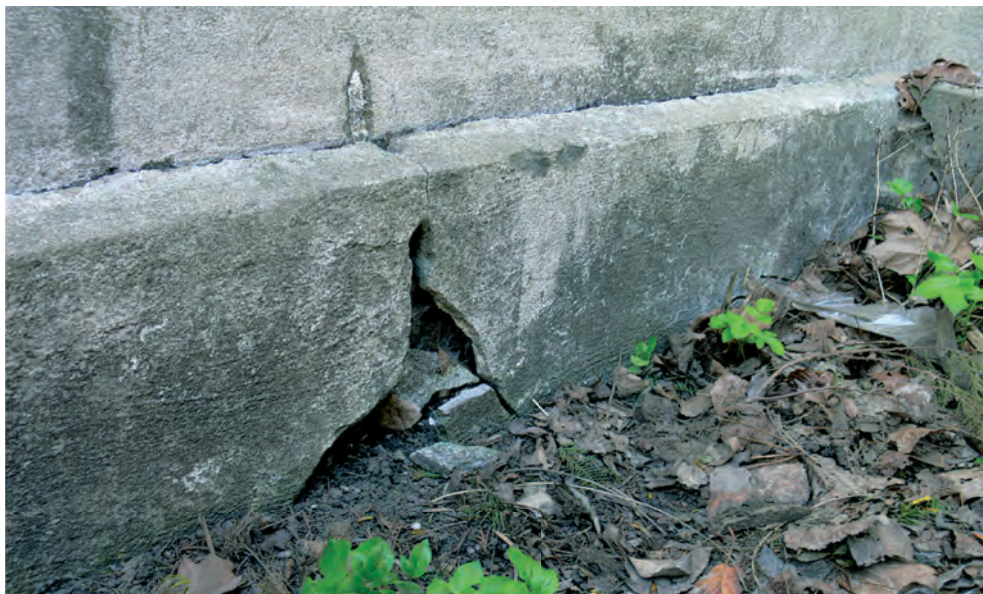
Fot. 20 W miejscu uszkodzenia widoczna jest przestrzeń wentylująca między odsadzką a murem. Fot. B. J. Rouba

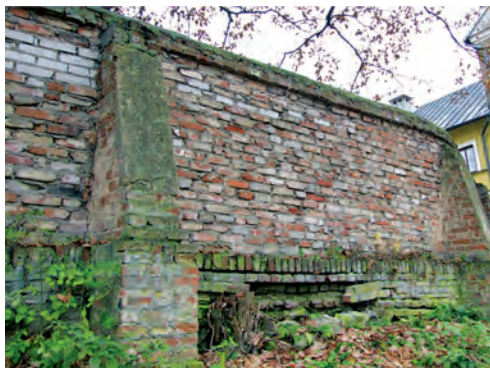
Rys. 3. Przęsło muru z widocznymi uszkodzeniami w paśmie przziemia.

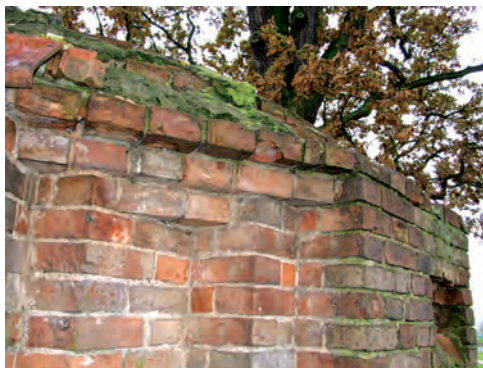
Rys. 4. Fragment muru obronnego z widocznymi uszkodzeniami korony.

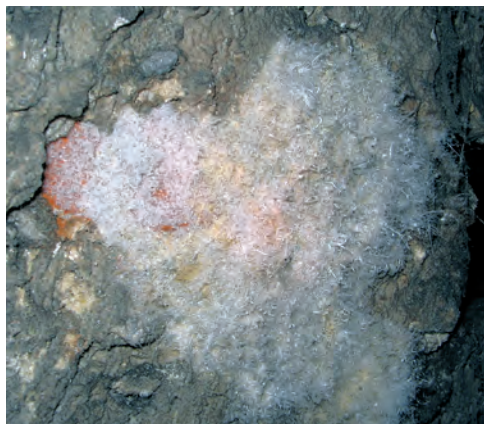
Rys. 7. Korozja solna cegły ceramicznej i zaprawy na powierzchni muru.

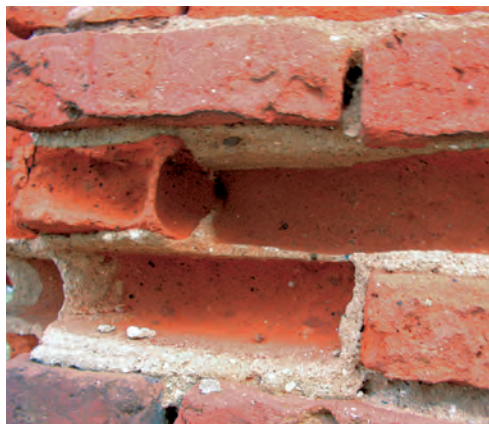
Rys. 8. Korozja solna cegły ceramicznej i zaprawy we wnętrzu porów materiałów.

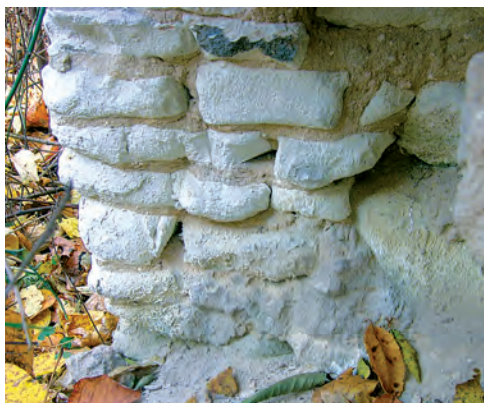
Rys. 9. Korozja solna muru z kamienia wapiennego.

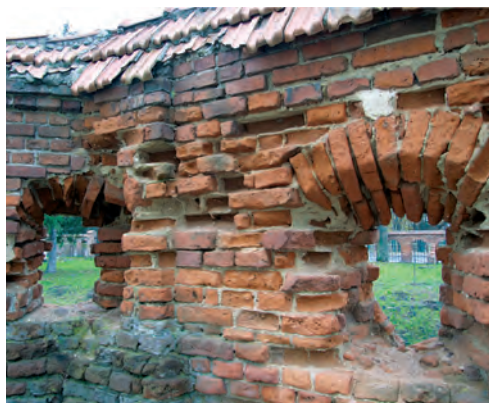
Rys. 10. Widok uszkodzeń muru z cegły ceramicznej w pasie odparowania wody i krystalizacji soli.

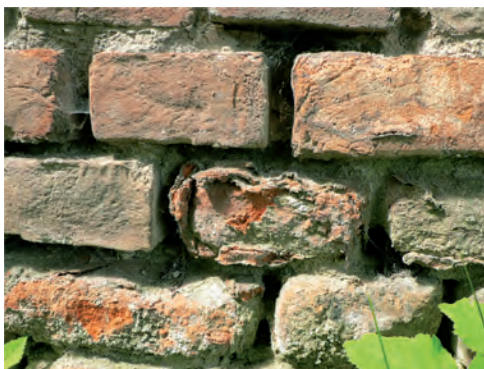
Rys. 11. Korozja solna spoin w murze z cegły ceramicznej.

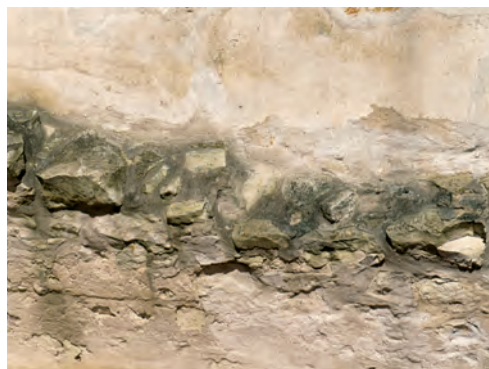
Rys. 12. Korozja solna tynków w murze z kamienia wapiennego

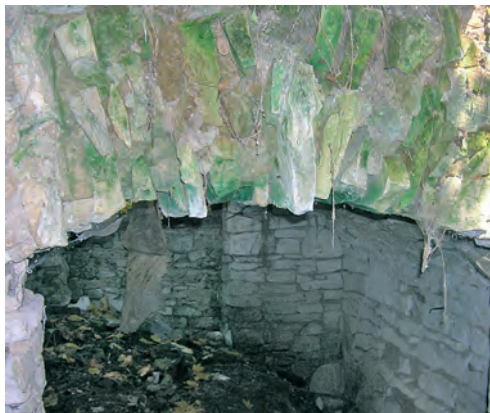
Rys. 13. Kolonie glonów na przewilgoconym murze z cegły ceramicznej

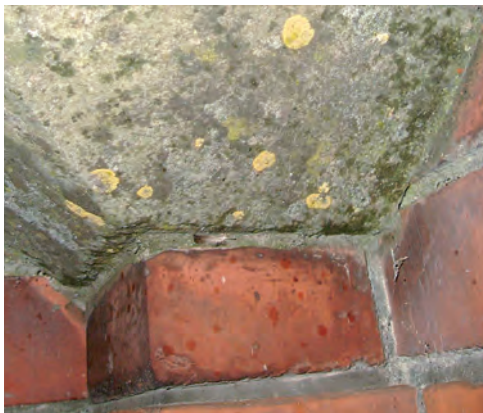
Rys. 14. Rozwój porostów na betonowym zwieńczeniu muru z cegły ceramicznej

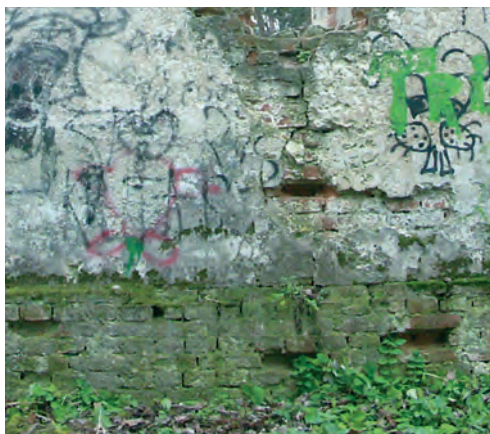
Rys. 15. Porastanie murów mchami i roślinami zielonymi.
