# ZAMKI MAZOWSZU

## INTERPRETACJA I OCHRONA

# ZAMKI NA MAZOWSZU - INTERPRETACJA I OCHRONA

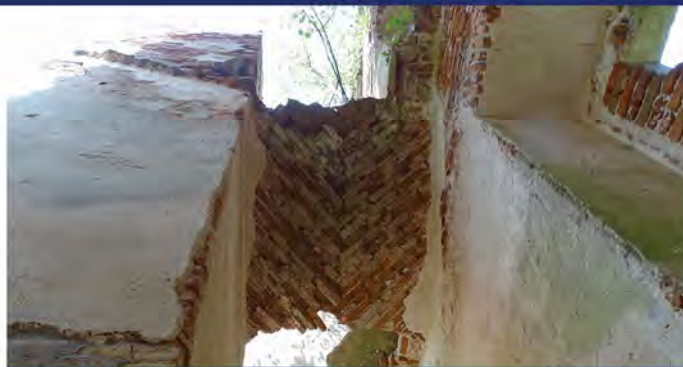
**Fot. 1.10.** Wnętrze klatki schodowej.

Fragment zachowanego spocznika z cegły ceramicznej. Element znajduje się w stanie awaryjnym, przez jego środek przebiega zarysowanie.

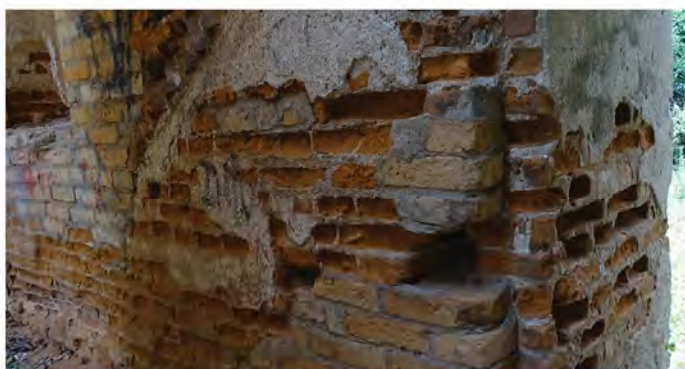
**Fot. 1.11.** Wnętrze klatki schodowej.

Skorodowane lico muru historycznego. Ślady późniejszych uzupełnień cegłą o odróżnialnej kolorystyce.

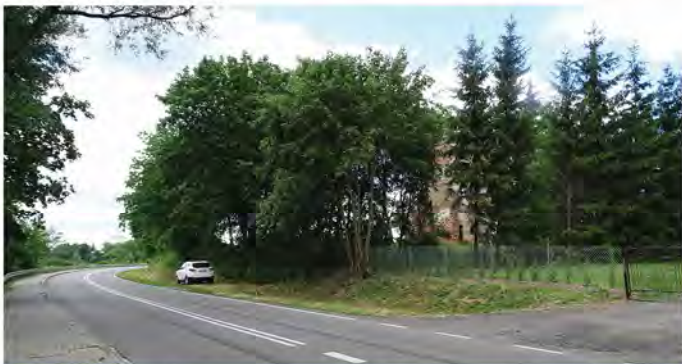
**Fot. 1.20.** Brak tablic informacyjnych o istnieniu obiektu tego typu.

Wykonanie infrastruktury umożliwiającej zwiedzanie ruiny (dojście, oznakowanie, miejsca parkingowe) – po wykonaniu zabezpieczeń konstrukcji.

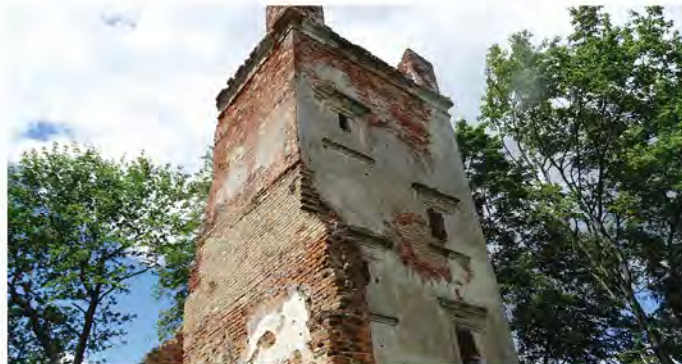
**Fot. 1.21.** Uszkodzone elementy murowe i dekoracyjne.

Zabezpieczenie elementów konstrukcyjnych znajdujących się w stanie awaryjnym - ograniczenie dostępu do obiektu do czasu wykonania zabezpieczeń konstrukcyjnych.

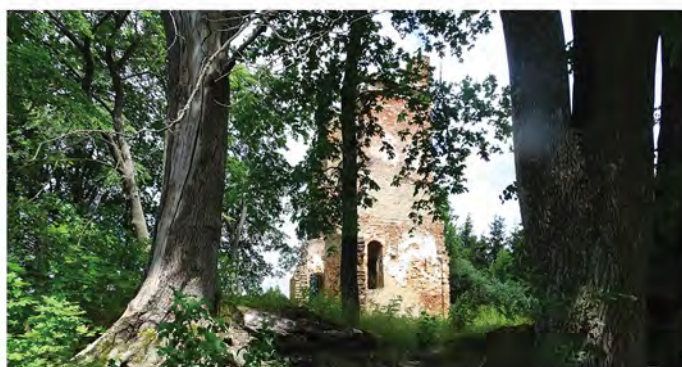
**Fot. 1.23.** Nieuporządkowana zieleń na terenie wokół ruiny.

Uporządkowanie zieleni na terenie i w otoczeniu ruiny zamkowej.

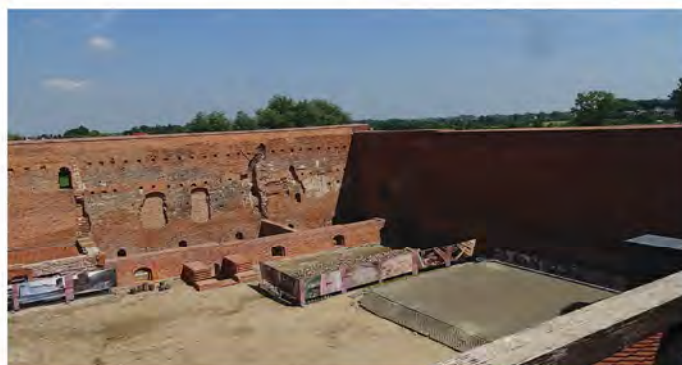
Fot. 2.23. Widok na dziedzińec - brak odpowiedniej nawierzchni.

Wyprofilowanie dziedzińca i wykonanie nawierzchni (w nawiązaniu do istniejących materiałów).

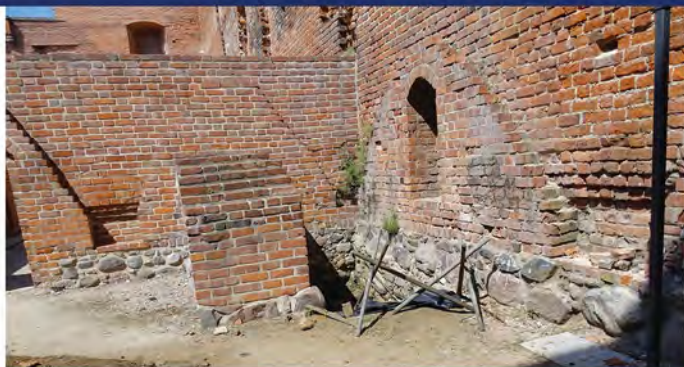
Fot. 2.25. Niezabezpieczony wykop w Domu Dużym.

Zabezpieczenie ścian odsłoniętych podczas prac archeologicznych; zasypanie wykopu w sposób zabezpieczający fundamenty (Dom Duży).

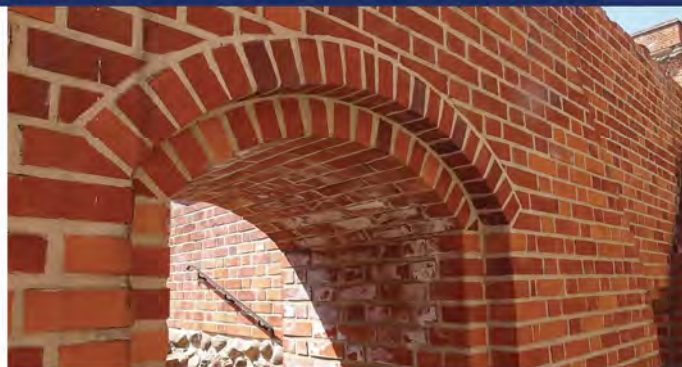
Fot. 2.26. Wykwity solne na nowych murach w Domu Dużym.

Usunięcie wykwitów solnych na murach kurtynowych oraz murach wewnętrznych Domu Dużego.

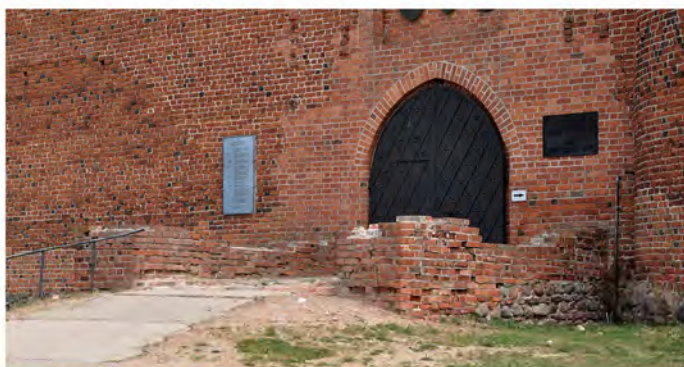
Fot. 2.27. Niszczące relikty przedbramia.

Naprawa i uzupełnienie murów przedbramia (strona zachodnia).

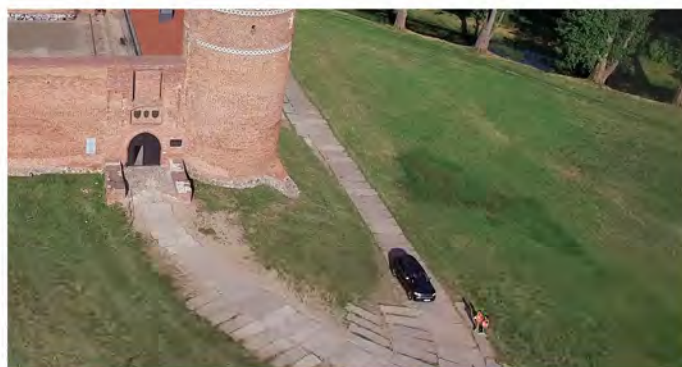
Fot. 11. Nawierzchnia znajdująca się na ścieżkach przy zamku.

Usunięcie tymczasowego dojazdu do zamku oraz wykonanie nowych dróg dojazdowych do zamku (strona zachodnia oraz południowa).

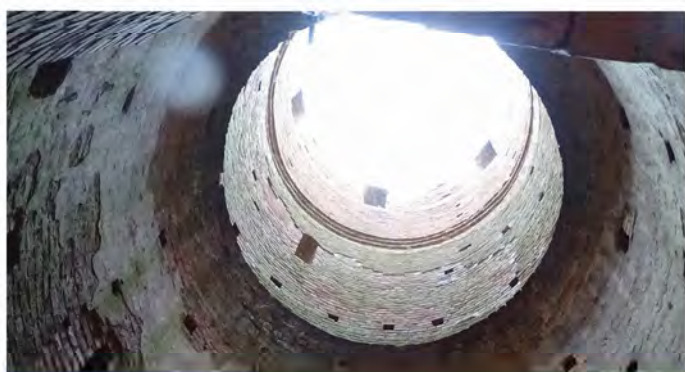
Fot. 3.10. Wieża zachodnia.

Wnętrze wieży. Brak przekrycia. Porażenie glonami powierzchni tynków i muru.

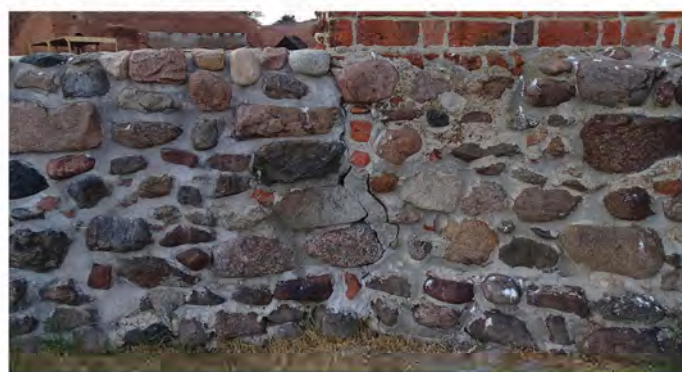
Fot. 3.11. Mur południowy.

Zarysowanie na styku wieży południowej i niskiego muru południowego. Widok od zewnątrz obiektu. Stan techniczny muru dobry. Miejscowe spękania zaprawy pomiędzy kamieniami.

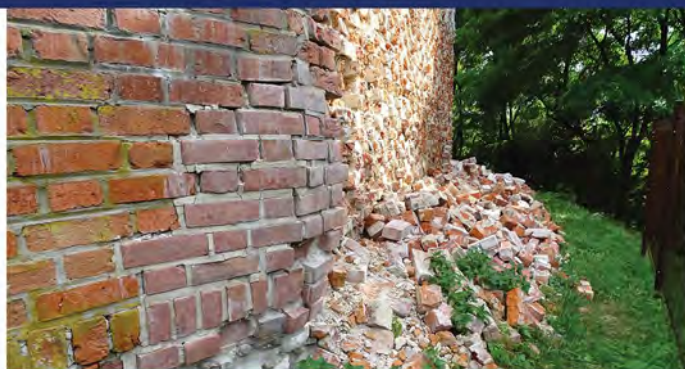
**Fot. 3.12.** Mur obwodowy północny.

Zewnętrzna część zachodnia. Zniszczona warstwa licowa na dużej powierzchni muru. Widoczne dalsze wielkopowierzchniowe odspojenia lica.

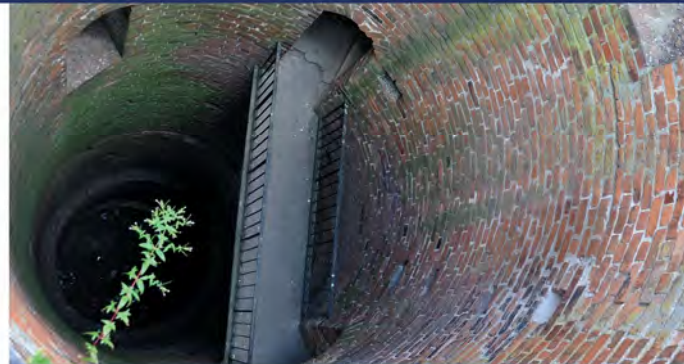
**Fot. 3.26.** Wnętrze niezagospodarowanej wieży południowej.

Adaptacja i zagospodarowanie dwóch wież (pogrążone przykrycie, stropy, posadzki, komunikacja pomiędzy piętrami, remont istniejących schodów).

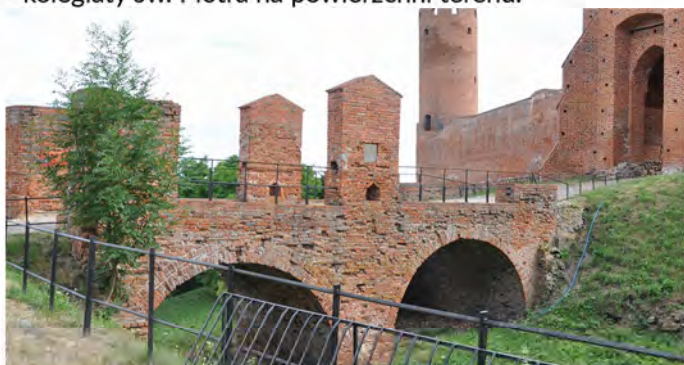
**Fot. 3.29.** Zniszczony XVIII-wieczny most ceglany.

Remont zniszczonego XVIII-wiecznego ceglanoego mostu z arkadami prowadzącego na zamek.

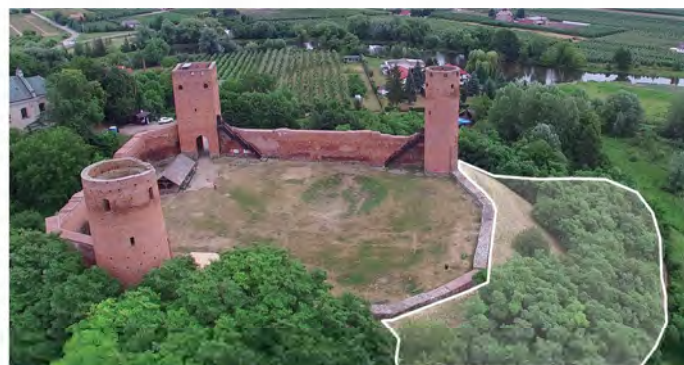
**Fot. 3.30.** Niezabezpieczony teren na wzgórzu południowym.

Wykonanie zabezpieczeń od strony południowej zamku t w celu uniemożliwienia niekontrolowanego dostępu do obiektu.

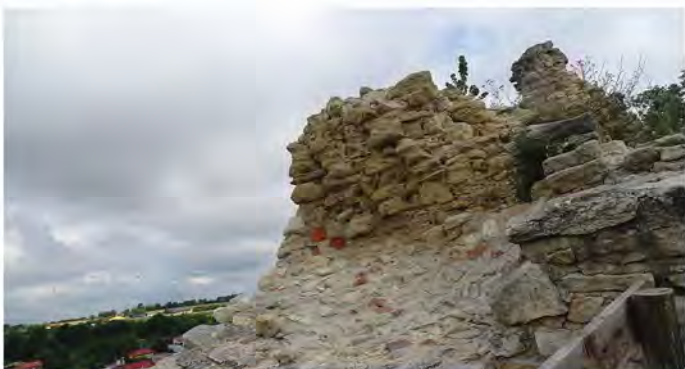
**Fot. 5.9.** Mur elewacji zachodniej.

Zachodnia część zamku. Fragment muru w stanie awaryjnym. Stan konstrukcji wskazuje na możliwość runięcia elementu.

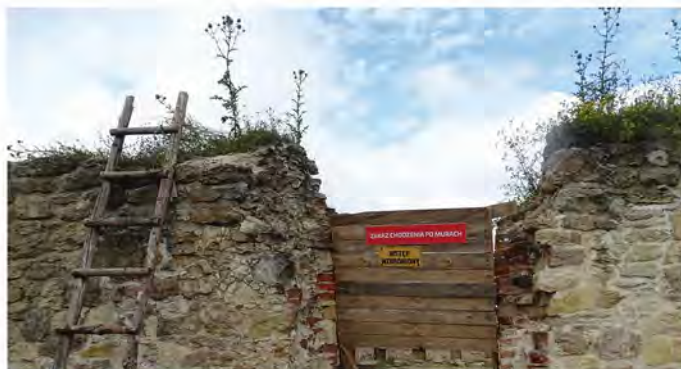
**Fot. 5.10.** Mur elewacji zachodniej.

Południowo-wschodnia część zamku. Mur od strony dziedzińca. Niewłaściwie zabezpieczenie miejsc wyłączonych ze zwiedzania.

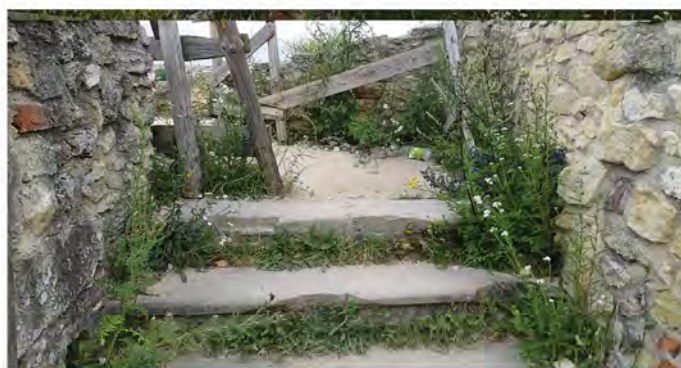
**Fot. 5.12.** Mur elewacji północnej.

Zachodnia część zamku. Prowizoryczne zabezpieczenie fragmentów koron murów. Porastanie roślinnością murów i ścieżek.

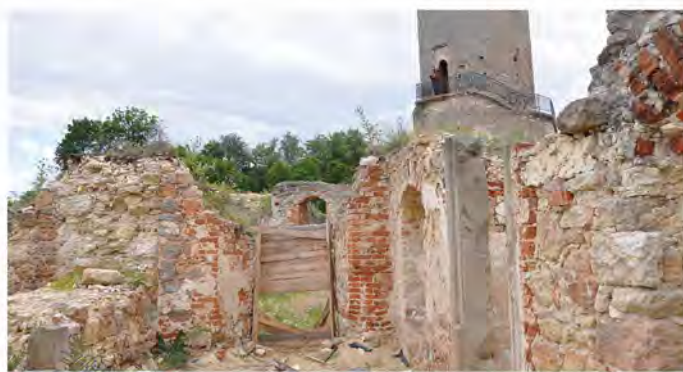
Fot. 4.17. Niezabezpieczone relikty murów.

Zabezpieczenie relikwów murów i wykopów odsłoniętych podczas prac archeologicznych.

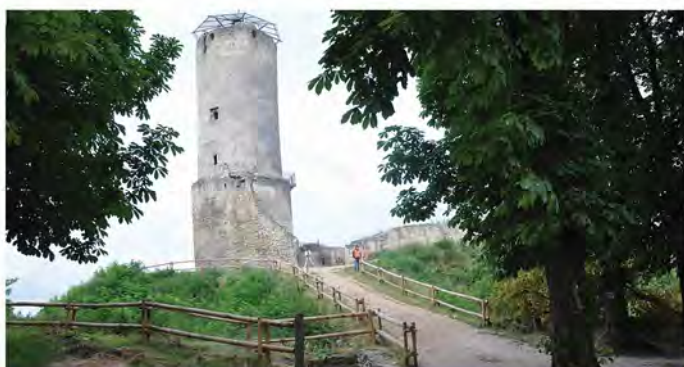
**Fot. 4.22.** Brak tablic informacyjnych przy głównej trasie turystycznej.

Wytyczenie i techniczne przygotowanie tras zwiedzania zamku - w celu wyeksponowania wartości zabytkowych (oznakowanie tras i informacja).

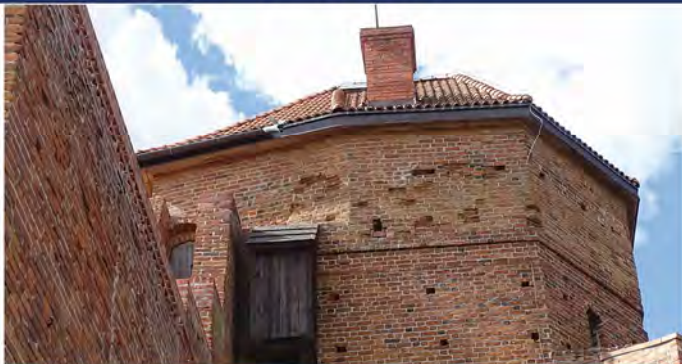
**Fot. 5.8.** Wieża bramna.

Elewacja północno-wschodnia. Liczne uszkodzenia lica muru. Większość z nich ma charakter przypowierzchniowy, miejscowo zniszczenia cegieł sięgają do kilku centymetrów.

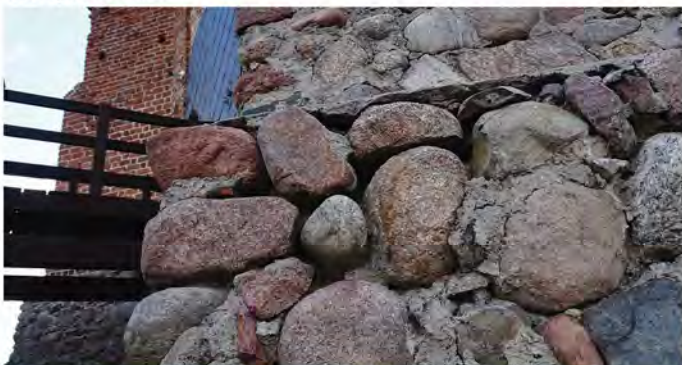
**Fot. 5.10.** Wieża bramna - przypora zachodnia.

Uszkodzenie warstwy zabezpieczającej korony z kamienia polnego. Bezpośrednio pod powłoką z zaprawy uszkodzone spoiny muru.

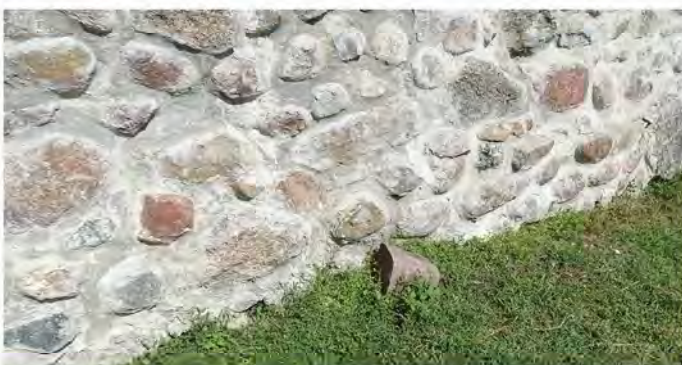
**Fot. 5.12.** Naroże wschodnie.

Podczas prac znaczna część kamieni zanieczyszczona została zaprawą użytą do spoinowania. Z pewnej odległości mur wygląda nieestetycznie.

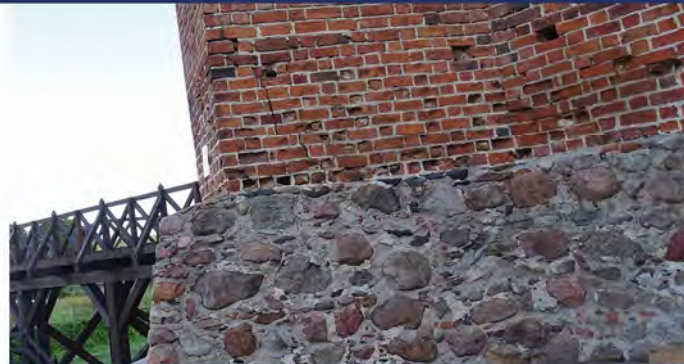
**Fot. 5.9.** Wieża bramna - przypora zachodnia.

Zarysowania naroża przypory z rozwarciem rysy około 1 centymetra. Liczne uszkodzenia lica cegieł w murze. Proces degradacji intensyfikuje się w miejscu styku murów z cegły ceramicznej i kamienia.

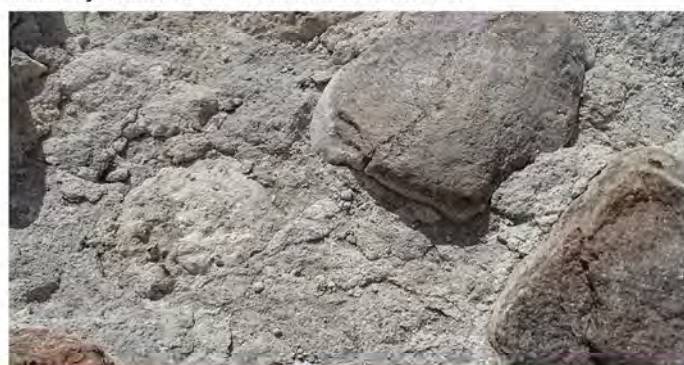
**Fot. 5.13.** Naroże wschodnie.

Widok od zewnątrz. Liczne uszkodzenia powierzchniowe fragmentu po pracach konserwatorskich. Spoiny odpadają się w postaci cienkich płytek i odpadają. Różna kolorystyka spoin w obrębie tego samego fragmentu lica.

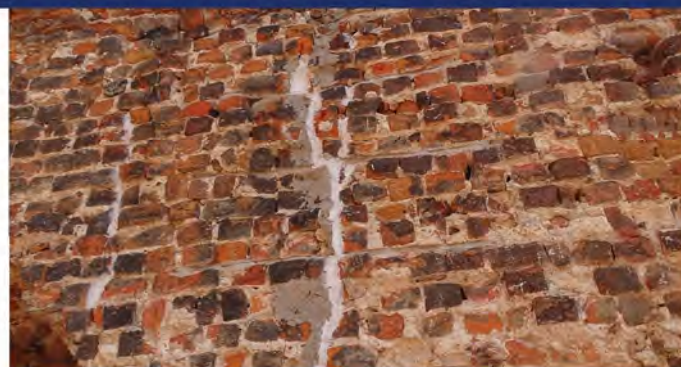
**Fot. 5.15.** Mur północno-wschodni.

Widok od strony dziedzińca. Zarysowania muru historycznego tuż przy styku z murem współczesnym. Nieestetyczne wykończenie styku nowych i starych elementów.

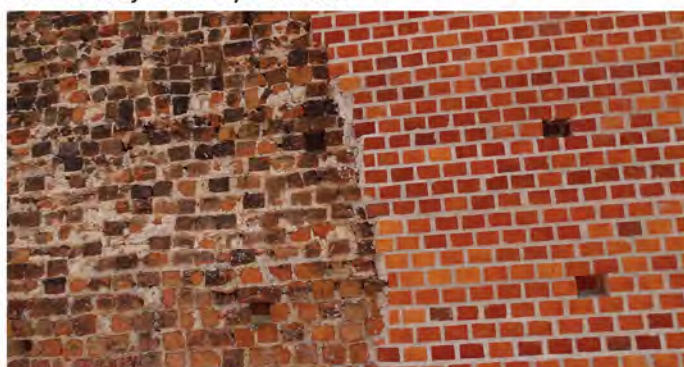
**Fot. 5.16.** Mur północno-wschodni.

Widok od strony dziedzińca. Ślady po naprawach konstrukcji muru. Brak estetyki przy wypełnianiu zszyciej rysy konstrukcyjnej.

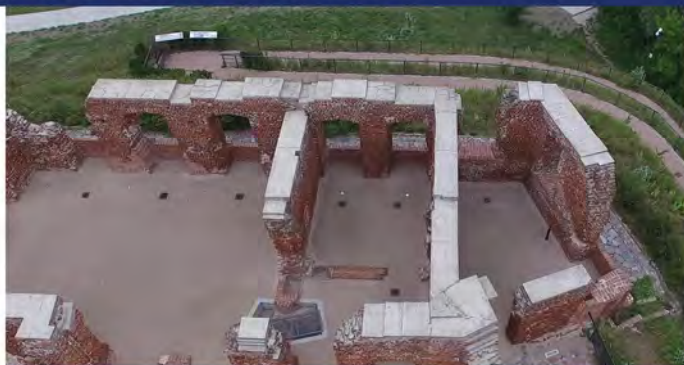
Fot. 6.9. Ściana zachodnia.

Liczne spękania i rozwarstwienia warstwy wierzchniej zabezpieczeń koron murów. Przez sieć spękań do wnętrza muru wnikać może woda opadowa.

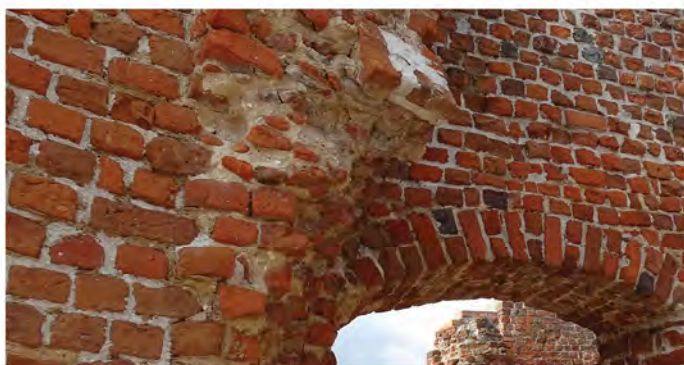
Fot. 6.11. Północna ściana zewnętrzna.

Niestaranie i nieestetycznie wykonane prace konserwatorskie.

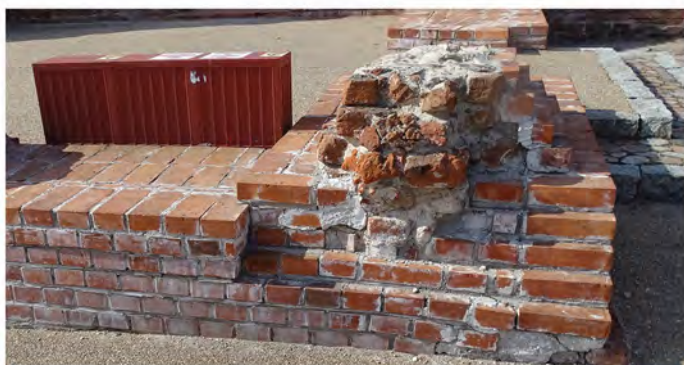
Fot. 6.13. Część wschodnia.

Wykwity solne na powierzchni odbudowanych fragmentów muru. Miejscowo uszkodzenia struktury muru oraz cegieł.

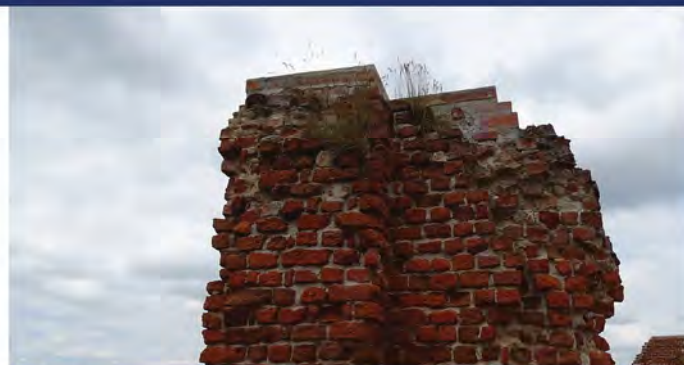
Fot. 6.10. Ściana południowa.

Odspojenie nadmurowania od warstw historycznych. Intensywny rozrost traw w szczelinach muru. Na powierzchniach bocznych nadmurowania występują wysolenia.

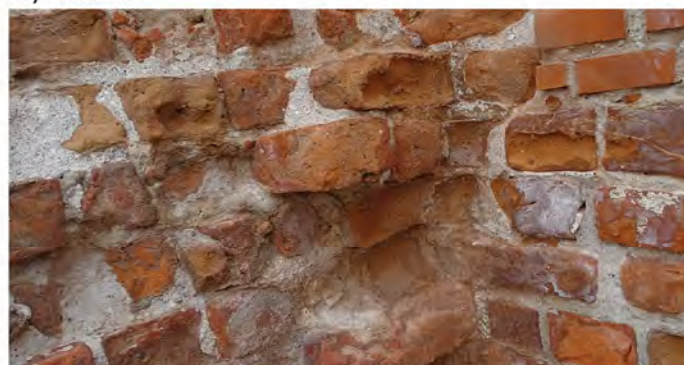
Fot. 6.12. Część południowa.

Naroże ściany zewnętrznej oraz wewnętrznej. Intensywna korozja solna w pasie przyziemia.

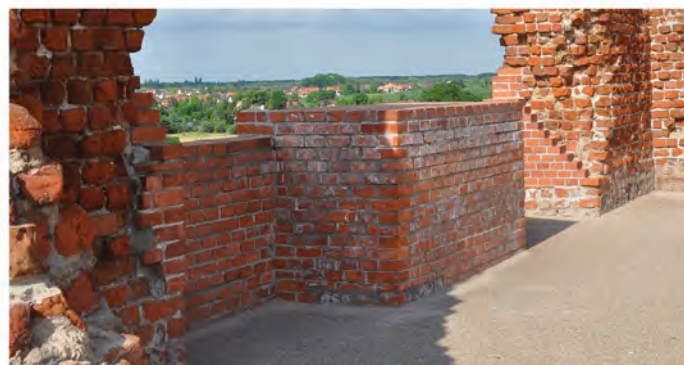
Fot. 6.14. Ściana południowa.

Część środkowa ściany. Wykwity solne na dużej powierzchni lica elementów odbudowanych. Pas zniszczeń lica muru tuż nad posadzką.

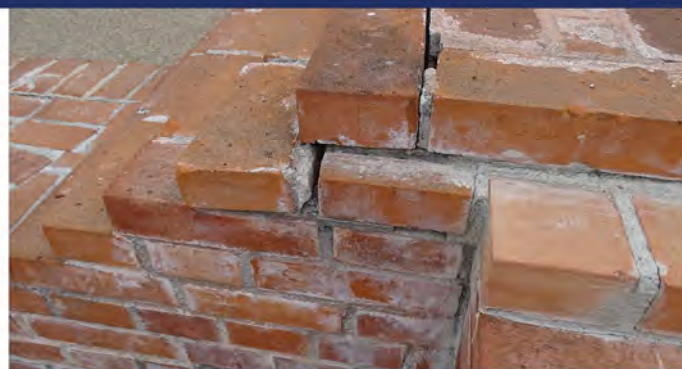
Fot. 6.16. Część północno-wschodnia.

Część północno-wschodnia zamku. Odspojenia całych cegieł. Wysolenia na dużych fragmentach współczesnych wymurowań.

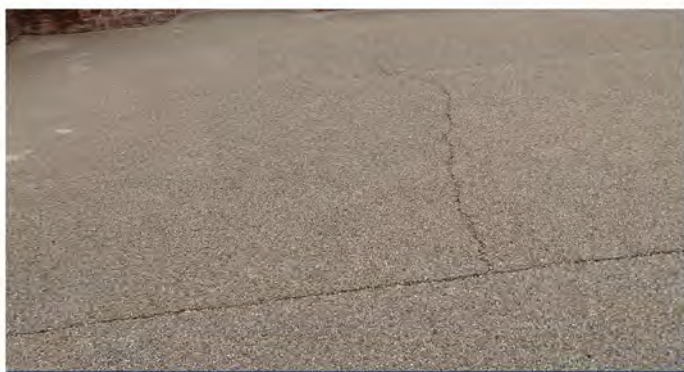
Fot. 6.17. Posadzka.

Naroże południowo-zachodnie zamku. Spękania powierzchni posadzek.

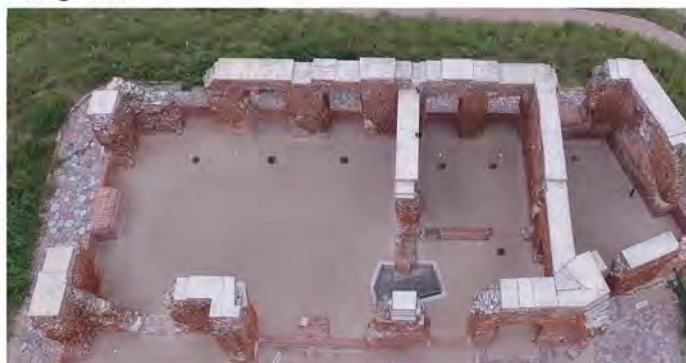
Fot. 6.24. Spękane zabezpieczenia na koronach murów.

Naprawa istniejących zabezpieczeń koron murów (rozległe spękania i ubytki).

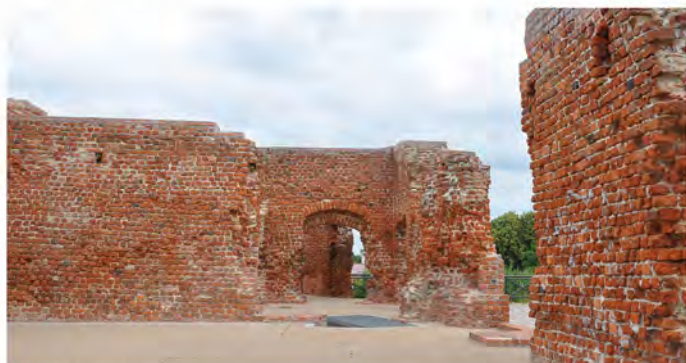
Fot. 6.25. Mury w wewnętrznej części zamku.

Ustalenie przyczyn nadmiernego zawilgocenia murów

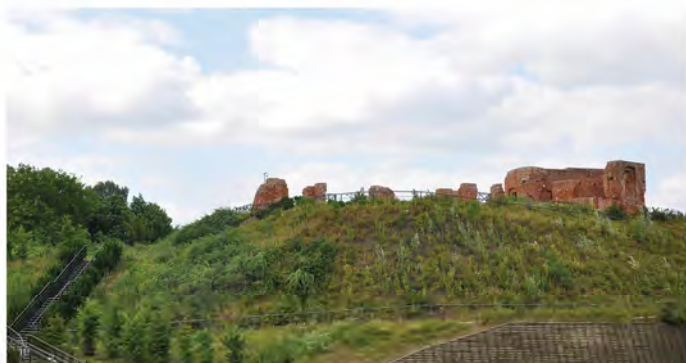
Fot. 6.26. Zieleni porastająca wzgórze zamkowe.

Uporządkowanie i naprawa systemu zagospodarowania zieleni na wzgórzu zamkowym.

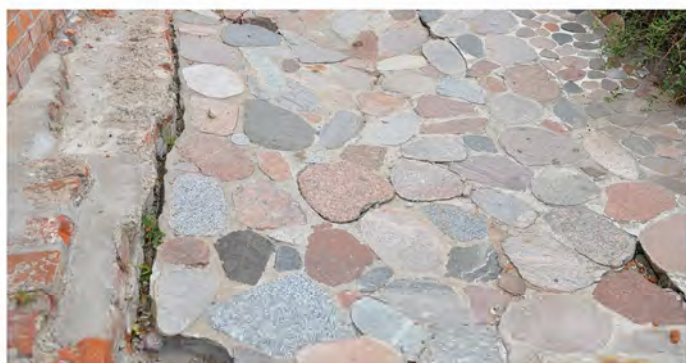
Fot. 6.27. Zapadnięta opaska na zewnątrz ruin.

Naprawa zapadających się fragmentów opasek otaczających mury zamku.

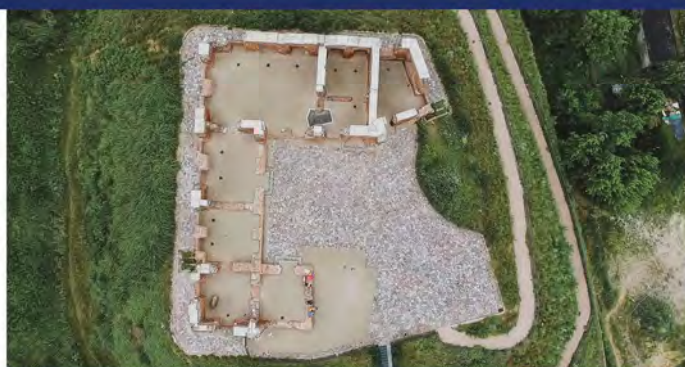
**Fot. 6.28.** Widok z góry na obecny obrys murów.

Ruina nie jest w pełni czytelna. Brak oznaczonego obrysu całego zamku. Uczelnienie przebiegu murów wieży kaplicznej, wschodniego węzła bramnego, kurtyn wschodniej i północnej, części fundamentów baszty północnej.

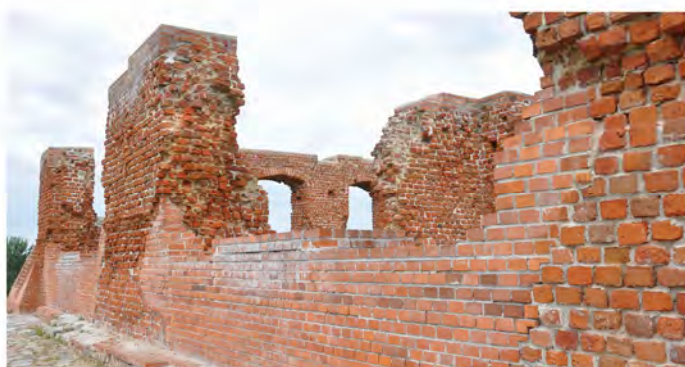
**Fot. 6.30.** Zacieki solne na murze.

Usunięcie zacieków solnych z nadmurowanych oraz wymurowanych fragmentów murów.

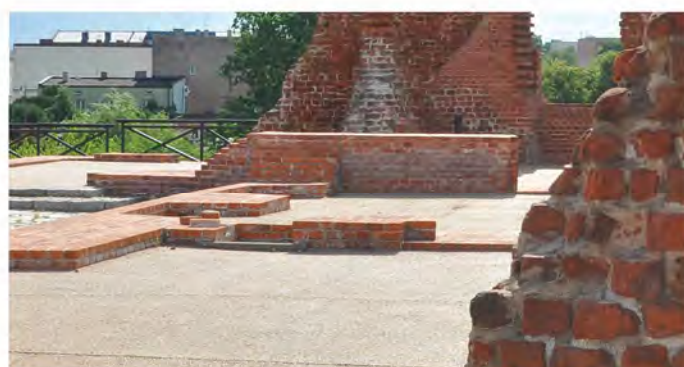
**Fot. 6.31.** Zacieki solne na nowych i starych murach.

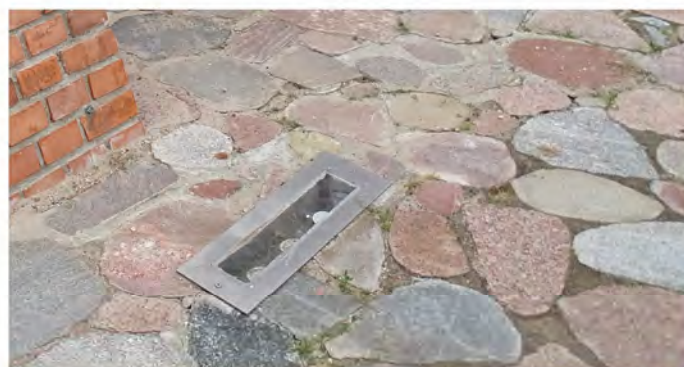
**Fot. 6.33.** Zniszczone oświetlenie na opasce.

Naprawa elementów systemu oświetlenia i iluminacji wzgórza zamkowego.

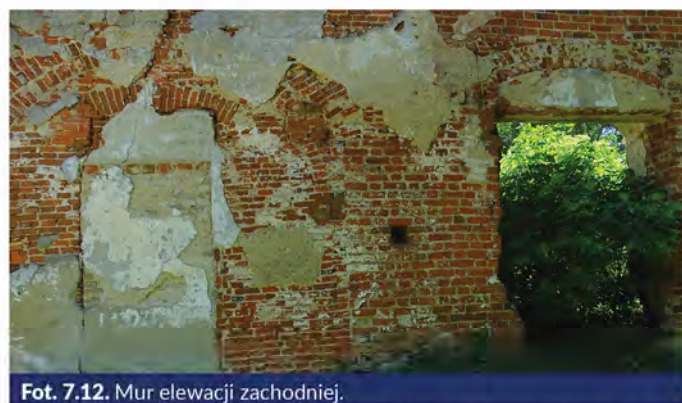
Fot. 7.12. Mur elewacji zachodniej.

Zamurowany otwór drzwiowy. Nadproża i łuki sklepień wcześniejszych otworów. Liczne rysy konstrukcyjne oraz ślady po wcześniejszych naprawach.

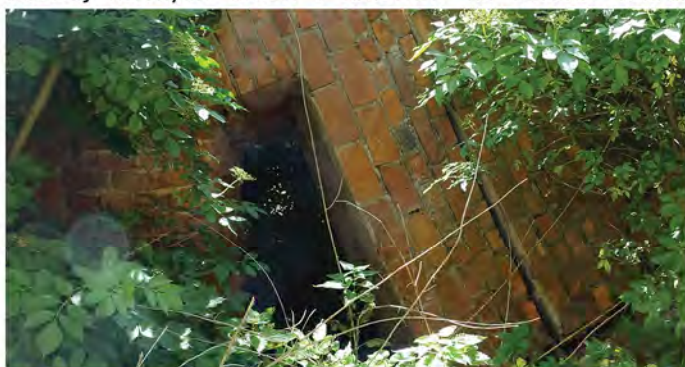
Fot. 7.15. Wnętrze zamku.

Awaria konstrukcji spowodowana utratą stateczności współczesnego muru na skutek nieprawidłowego oparcia na murze historycznym. Wnętrze zamku całkowicie porośnięte drzewami oraz krzewami.

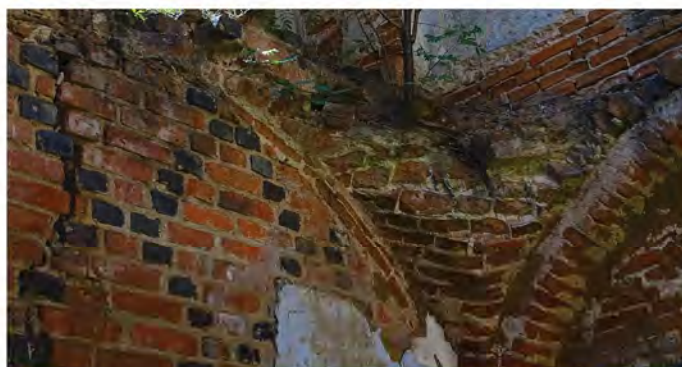
Fot. 7.16. Wnętrze zamku.

Pachwina całkowicie zniszczonego sklepienia nad parterem. Kilkuletnie drzewo z korzeniami przerastającymi mury. Na ścianach piętra pozostałości tynków.

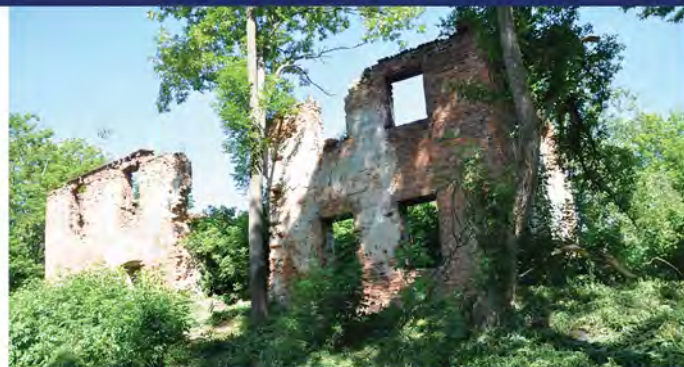
**Fot. 7.19.** Budynek w bardzo złym stanie technicznym.

Zabezpieczenie elementów konstrukcyjnych znajdujących się w stanie awaryjnym - ograniczenie dostępu do obiektu do czasu wykonania tych prac.

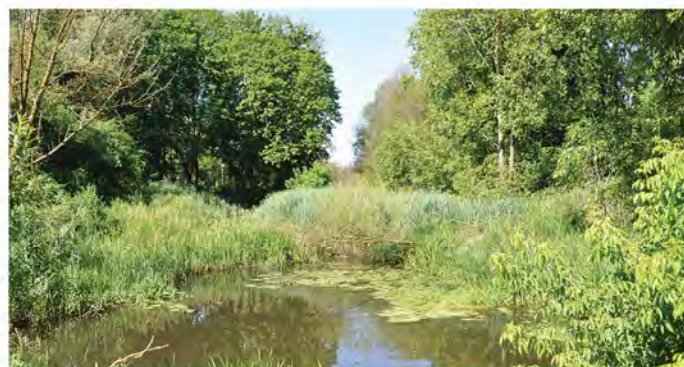
**Fot. 7.21.** Zamulone i zanieczyszczone stawy na terenie parku.

Uporządkowanie zieleni na terenie parku ze szczególnym uwzględnieniem oczyszczenia stawów.

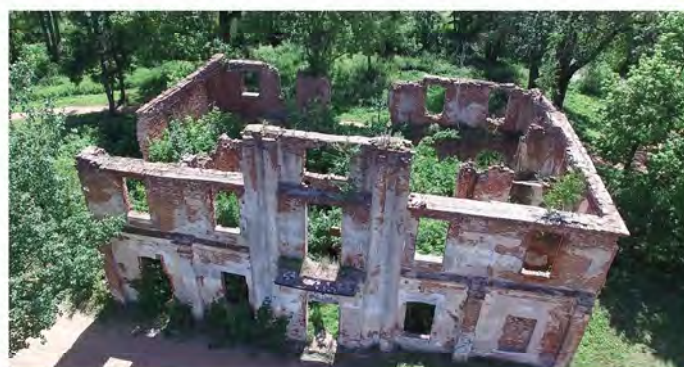
**Fot. 7.23.** Obiekt silnie porośnięty zielenią.

Usunięcie zieleni porastającej ruinę.
